# 危険！VFRでの雲中飛行

## 事故の概要

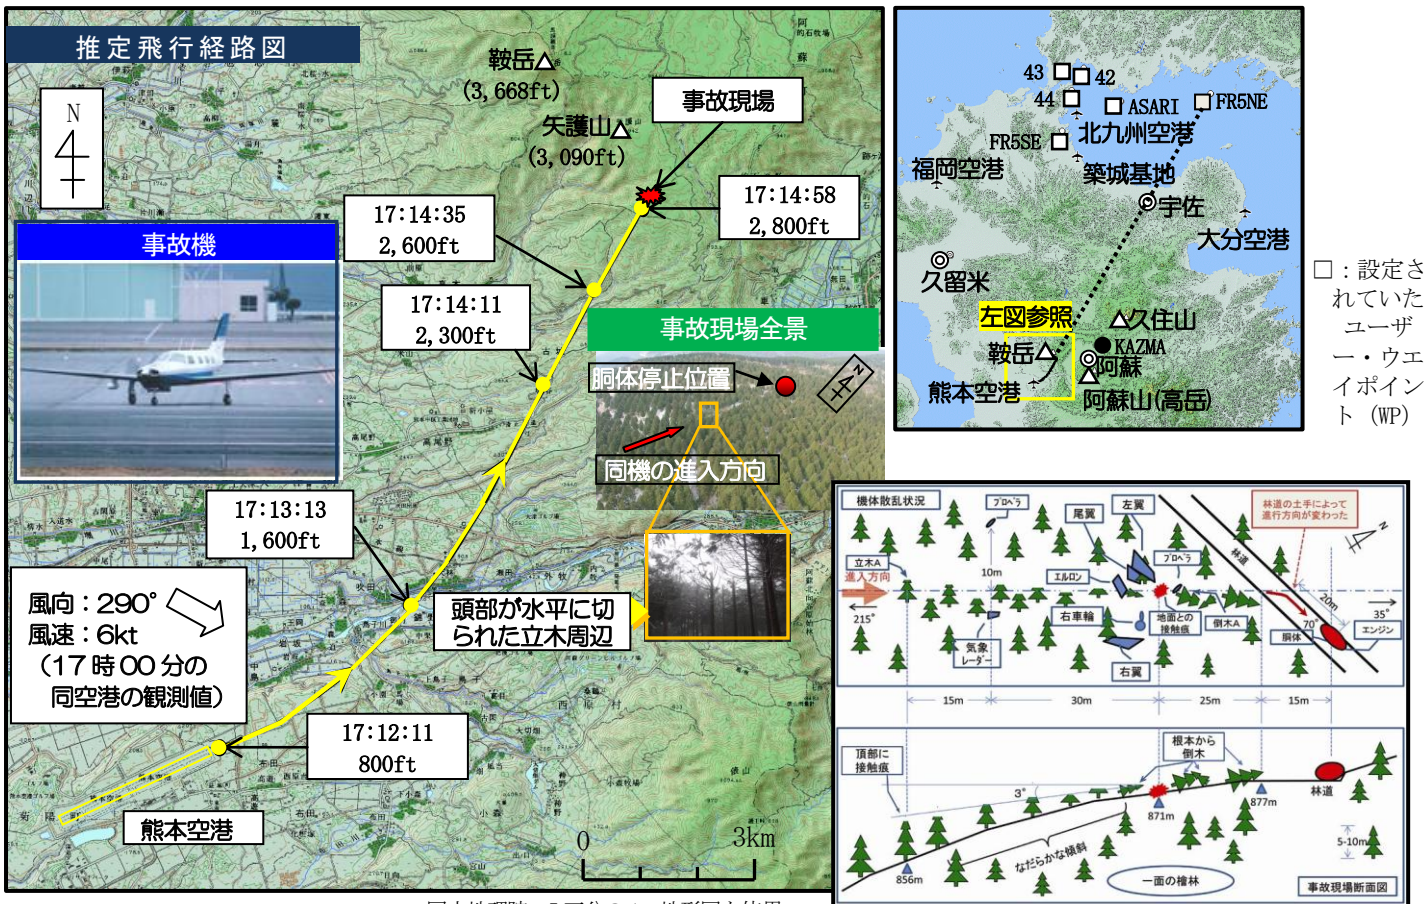
個人所有パイパー式PA-46-350P型機は、平成23年1月3日（月）、レジャー飛行のため熊本空港を17時11分ごろ離陸し、北九州空港に向け飛行中に消息を絶ち、行方不明となった。翌日1月4日（火）、同機は熊本空港の北東約14kmの矢護山南南東斜面に衝突し、機体が大破して機長及び同乗者の搭乗者2名とも死亡しているのが発見された。

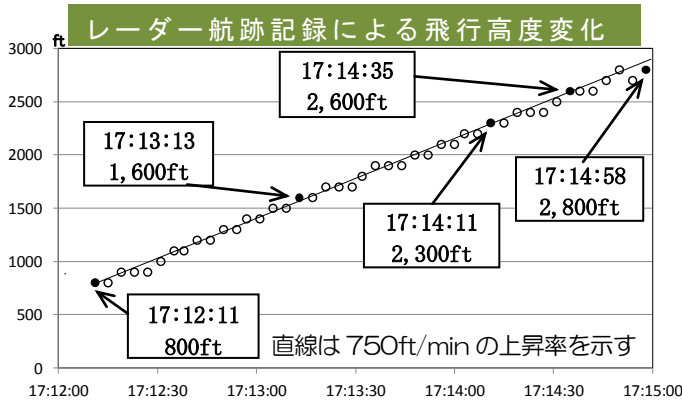
機長は、推定飛行経路図に示したとおり、離陸後に左旋回し、その後、飛行経路の延長線上にあるWPを目標に直線飛行し、後に北九州空港を目指すことで、比較的高い山の上空を通過せず、高度6,500ftでも飛行可能な経路を飛行しようとした可能性が考えられる

熊本空港離陸後、低い上昇率のまま飛行したことは、機長が着氷気象状態を予期して防除氷装置を動作させ、同機の上昇速度を維持するためであった可能性が考えられる

機長は、熊本空港周辺山岳地帯の地形を十分に把握していなかったことから、旋回後、上昇速度を優先して低い上昇率のまま直線飛行に移行した可能性が考えられる
