[改善箇所説明図] ②

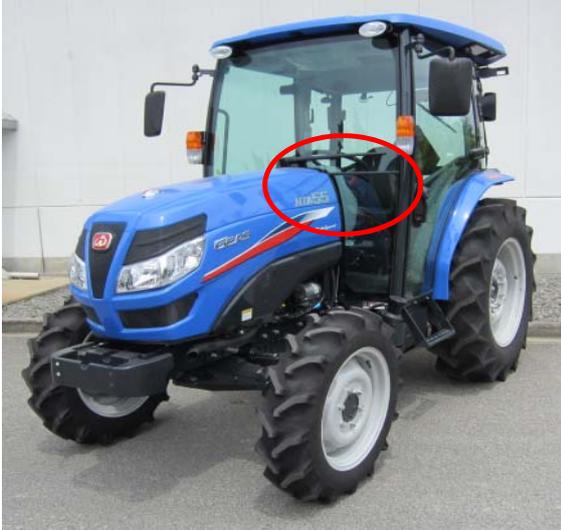
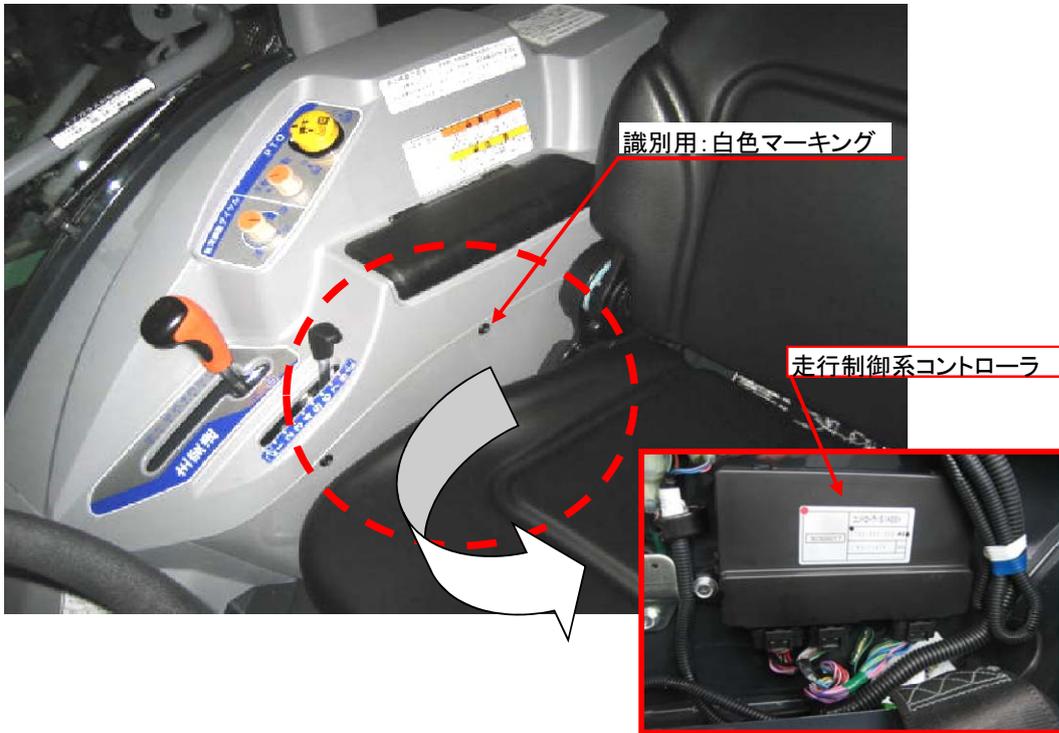
不具合発生箇所

動力伝達装置の前後進用油圧クラッチにおいて、走行制御系コントローラのプログラムが不適切なため、エンジン始動直後に後進操作を行うと、後進油圧クラッチが伝達する駆動力がブレーキ制動力を上回り停止できないおそれがある。

全車両、走行制御系コントローラのプログラムを書き換える。

コントローラ部のカバー取付ネジ頭部に白色マーキングをする。
