## 改善箇所説明図

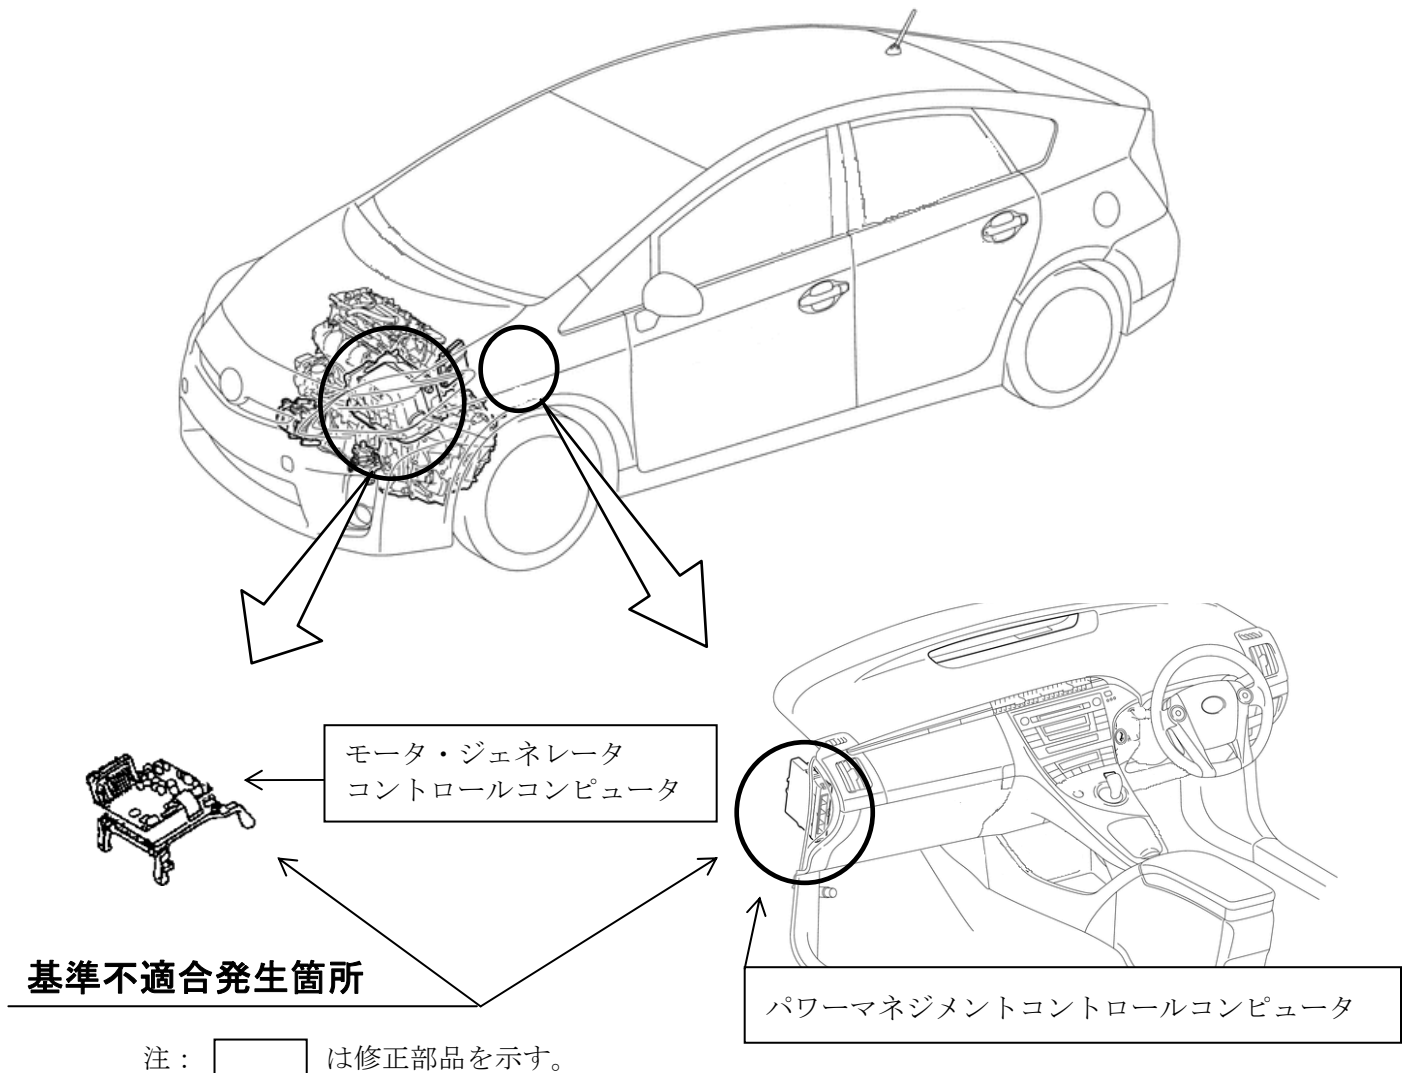
ハイブリッドシステムにおいて、制御ソフトが不適切なため、加速時などの高負荷走行時に、昇圧回路の素子に想定外の熱応力が加わることがある。そのため、使用過程で当該素子が損傷し、警告灯が点灯して、フェールセーフのモータ走行となる。また、素子損傷時に電気ノイズが発生した場合、ハイブリッドシステムが停止し、走行不能となるおそれがある。

全車両、制御ソフトを対策仕様に修正する。

制御ソフト修正後に素子が損傷して警告灯が点灯した場合は、電力変換器（DC-ACインバータ）のモジュールを無償交換する。

識別：改善済み車両には、車台番号打刻位置の左側に黄色ペイントを塗布する。
