改善箇所説明図

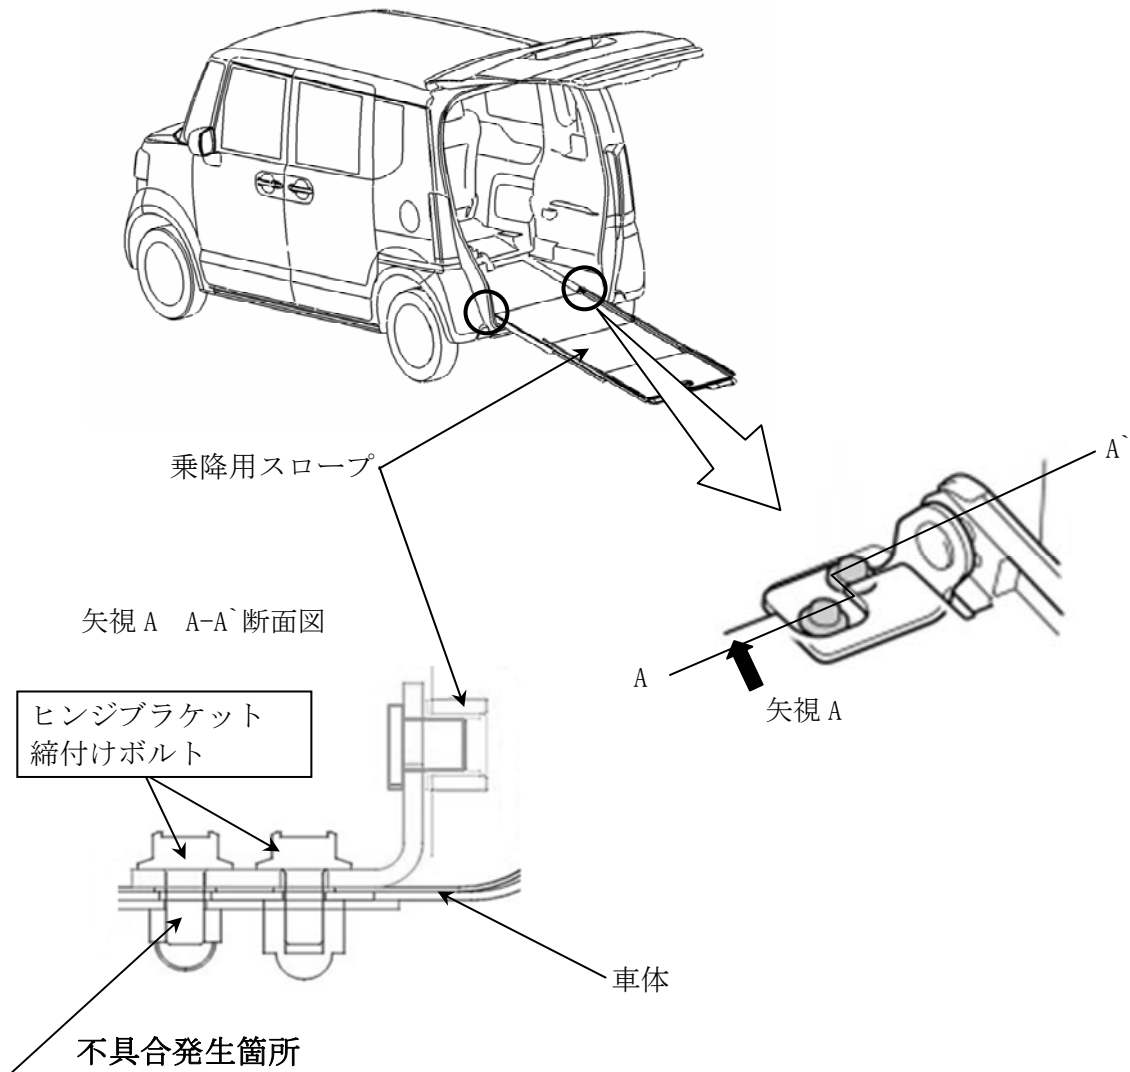
乗降用スロープ装着車において、スロープを車体に固定するヒンジブラケット締付けボルトの締付けトルクが不適切なため、使用過程で当該ボルトが緩むものがある。そのため、スロープ引き出し時または使用時に、スロープが外れるおそれがある。

全車両、緩み防止剤を塗布した締付けボルトに交換するとともに、適正なトルクで締め付ける。

注： は交換部品を示す。

識別：テールゲートストライカ右側取付けボルト頭部に黄色ペイントを塗布する。
