## 改善箇所説明図

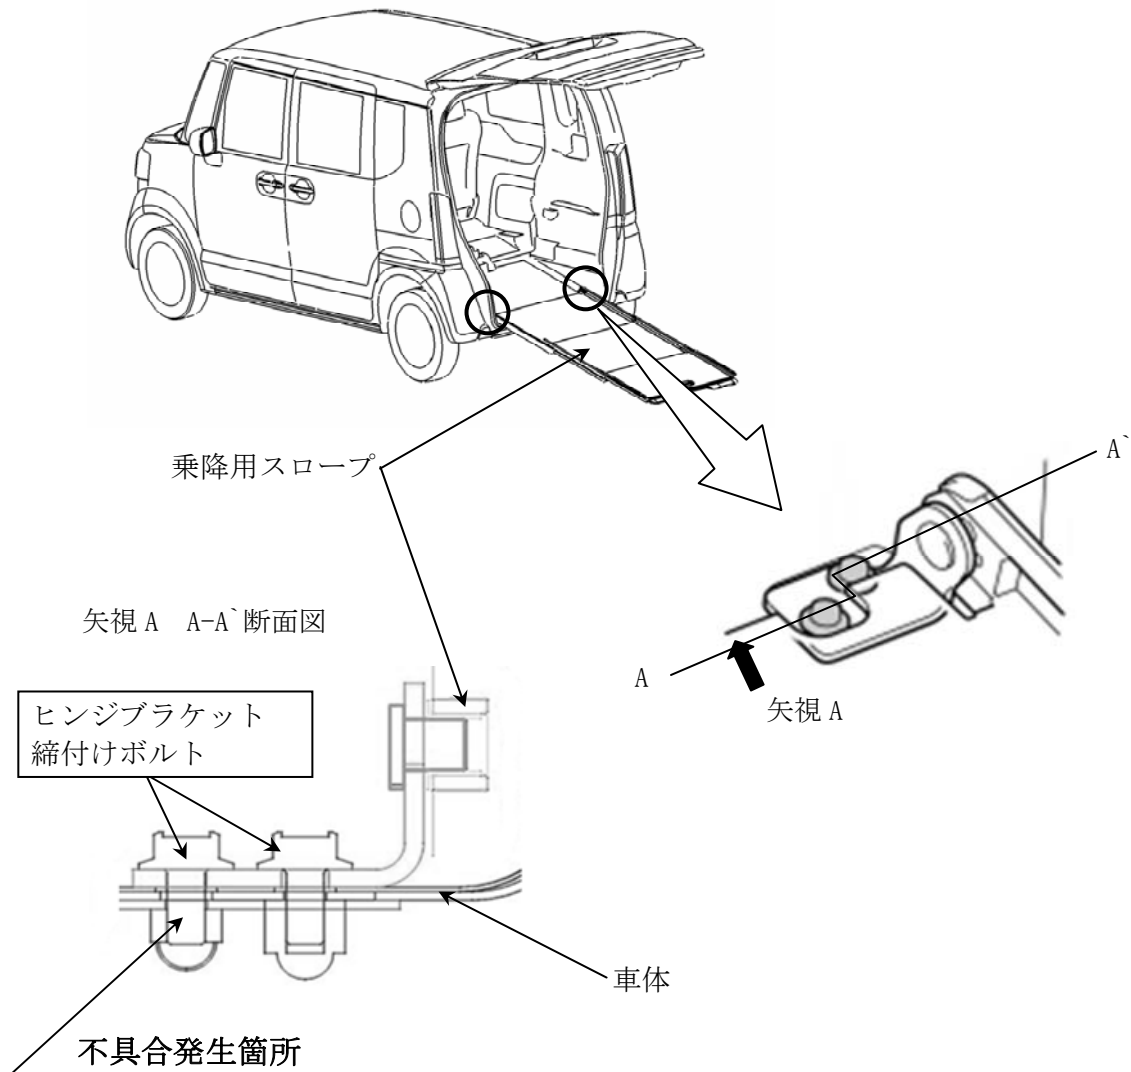
乗降用スロープ装着車において、スロープを車体に固定するヒンジブラケット締付けボルトの締付けトルクが不適切なため、使用過程で当該ボルトが緩むものがある。そのため、スロープ引き出し時または使用時に、スロープが外れるおそれがある。

全車両、緩み防止剤を塗布した締付けボルトに交換するとともに、適正なトルクで締め付ける。

識別：テールゲートストライカ右側取付けボルト頭部に黄色ペイントを塗布する。
