# 改善箇所説明図

## 基準不適合発生箇所

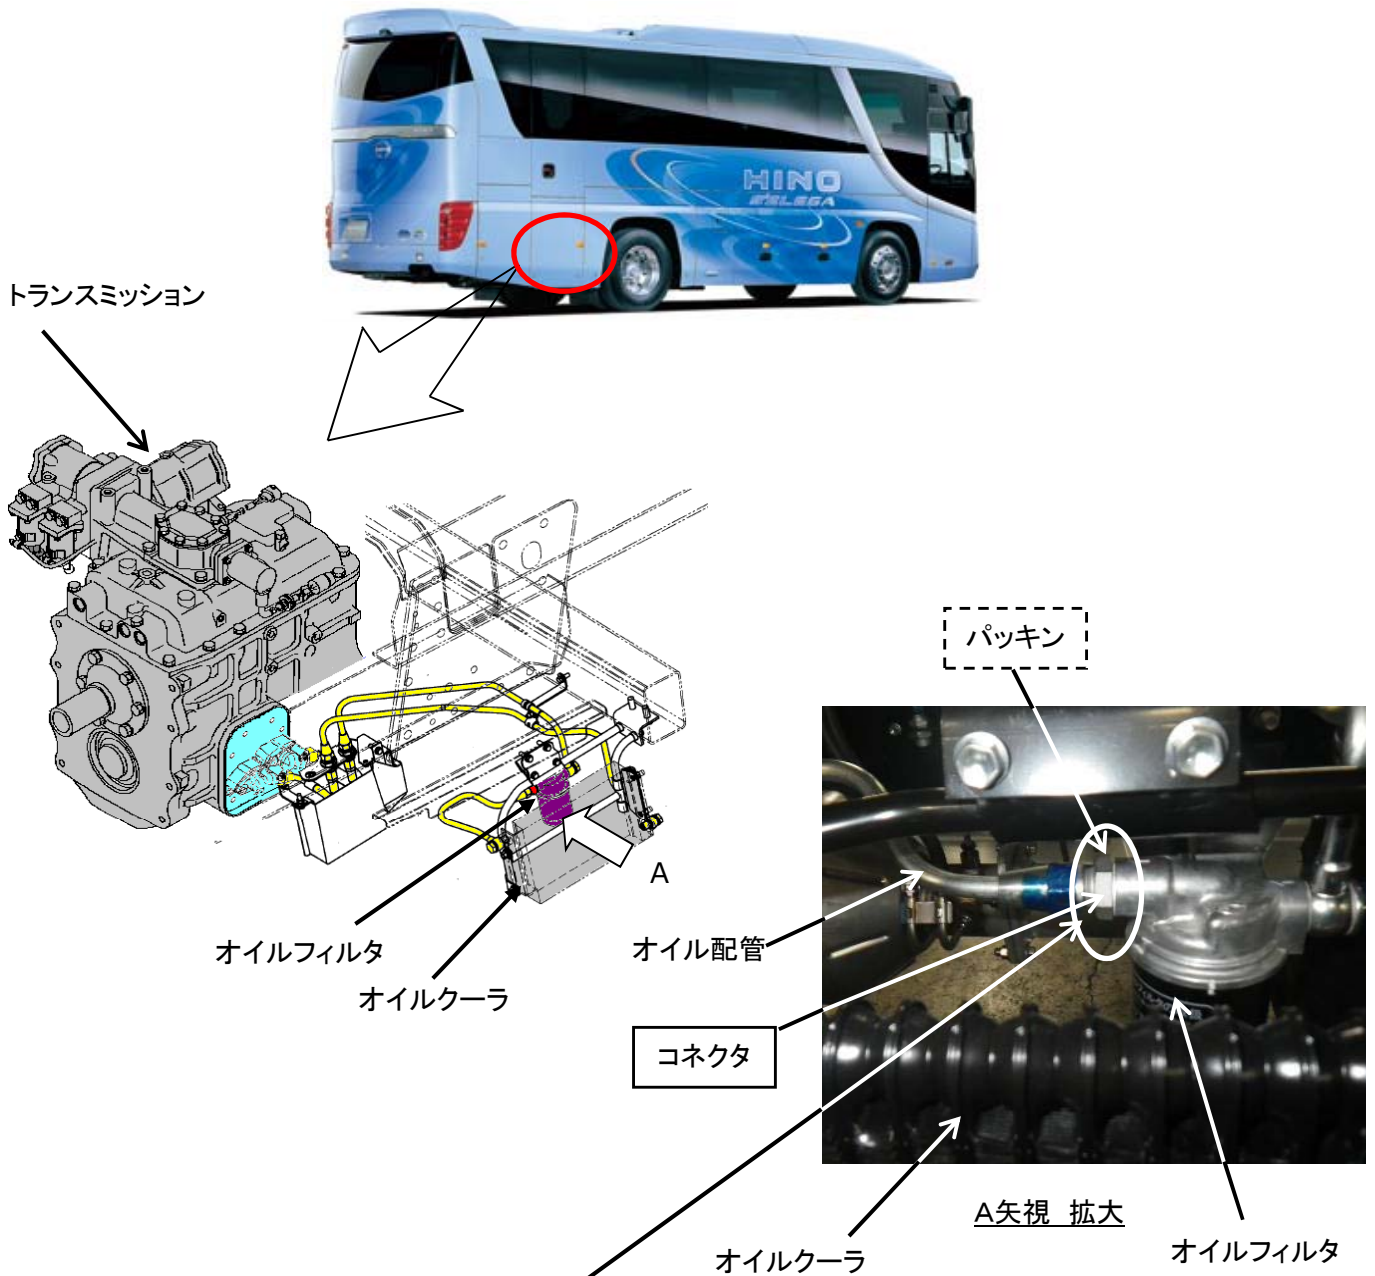
注:  内は点検及び締め付ける部品を示す。  
 内は必要に応じて交換する部品を示す。

大型観光バスのトランスミッションのオイル配管において、オイルフィルタに組付けてあるコネクタの締結が不適切なため、オイルが漏れるものがある。そのため、そのままの状態で使用を続けると、最悪の場合、トランスミッションが焼き付き、走行不能となるおそれがある。

全車両、トランスミッションのオイルフィルタに組付けてあるコネクタ部からの漏れを点検し、コネクタを適正トルクで締め付ける。なお、漏れていた場合は、コネクタ部のパッキンを新品に交換する。
