改善箇所説明図

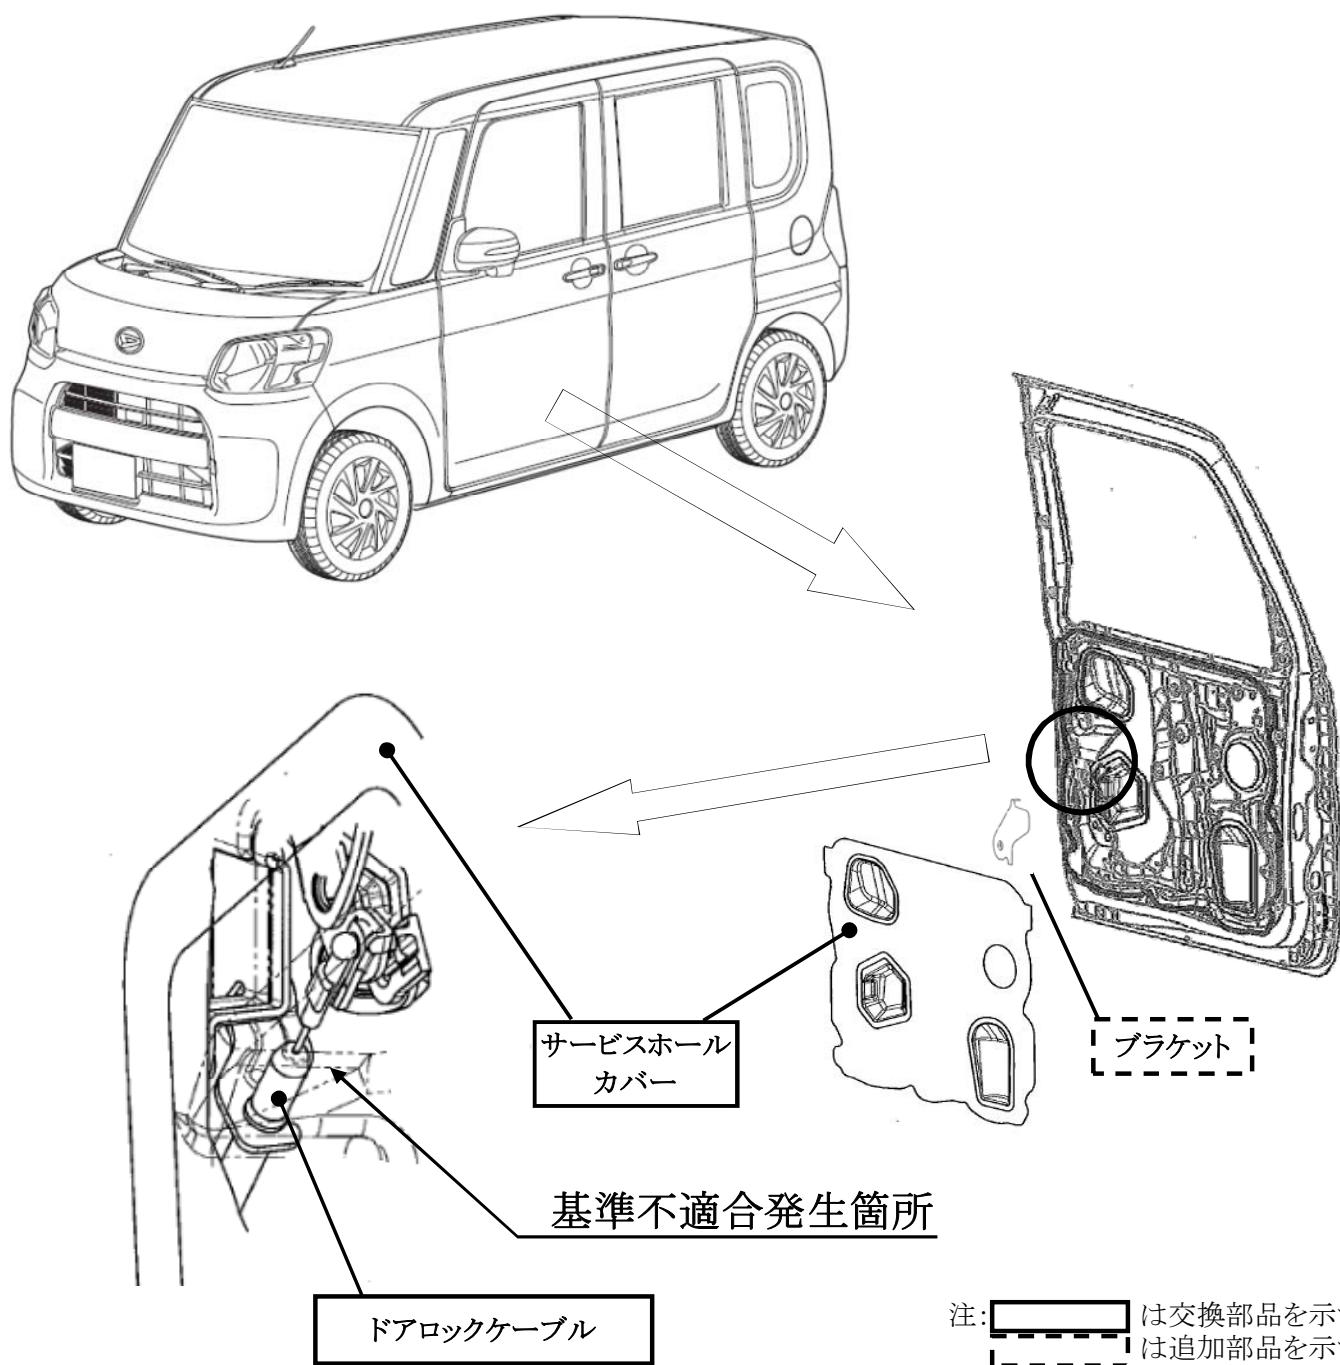
助手席ドアにおいて、ドア内部に入った水がドアロックケーブル端部に到達するものがあり、ドアロックケーブル内に浸入した水が凍結することがある。そのため、その状態でドアを開けたあとドアロックケーブルが戻らず、ドアが開まらなくなるおそれがある。

全車両、サービスホールカバーとドアロックケーブルを対策品と交換するとともに、サービスホールカバーの位置決め用ブラケットを追加する。
