# 改善箇所説明図 ①

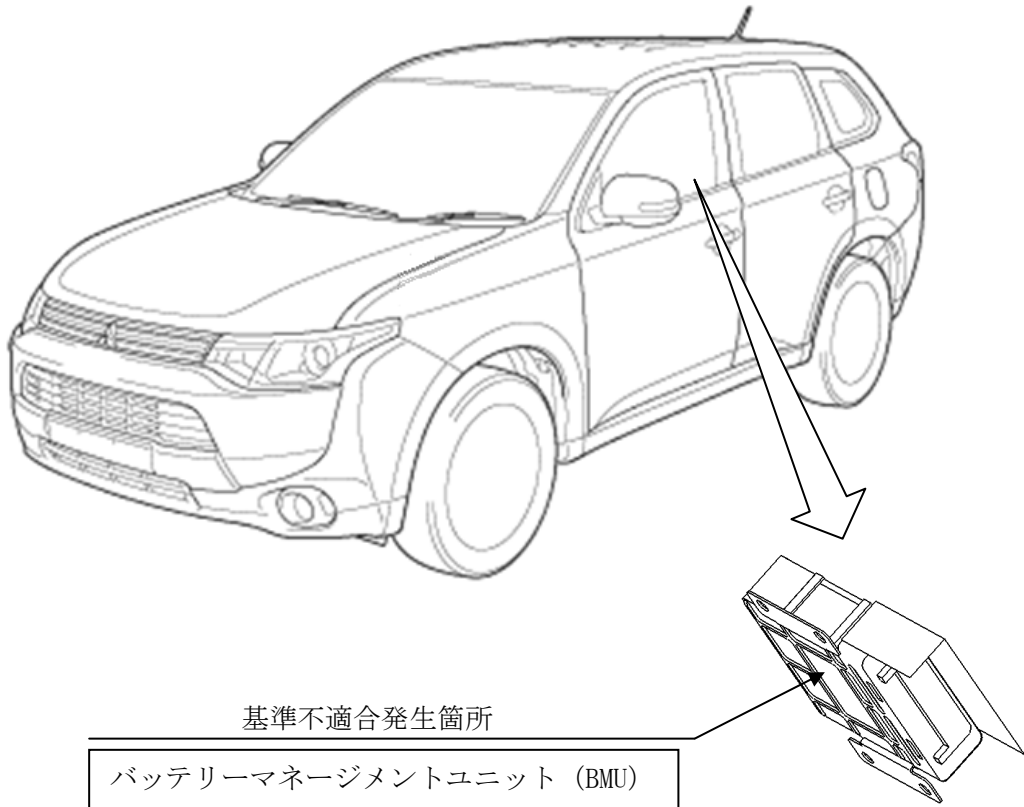
駆動用電池の電池残量を演算するバッテリーマネジメントユニット (BMU) において、制御プログラムが不適切なため、外部充電やチャージモードを利用しないで、ハイブリッド走行モード\*1 のみの使用を継続した場合、実際の電池残量が正しく残量メータに表示されないことがある。そのため、残量メータでは電池残量があるように表示されているにもかかわらず、実際の電池残量は減少しており、EV システム警告灯の点灯なく走行不能になるおそれがある。

注：図中の  内は、プログラムを対策品に書き替える部品を示す。

全車両、BMU の制御プログラムを対策品に書き替える。
