改善箇所説明図

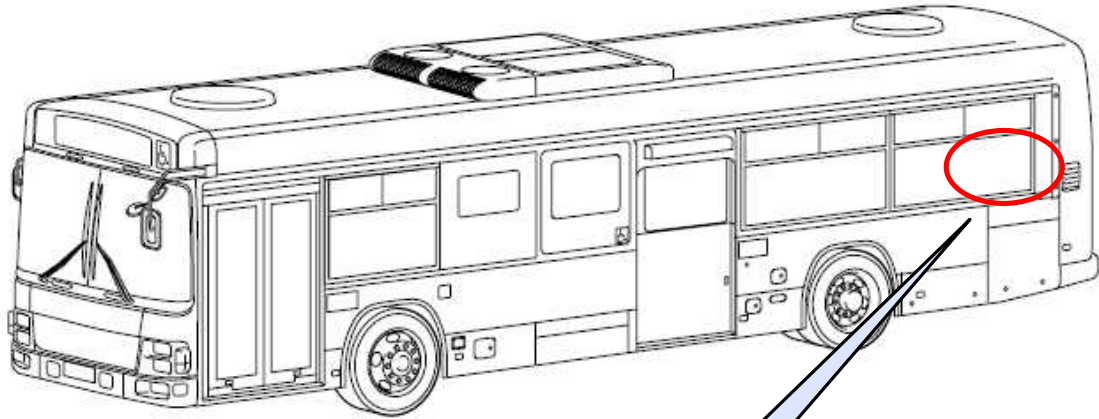
自動変速機を搭載した路線バスにおいて、自動変速機を制御するユニットの温度に対する耐久性が不足しているため、ユニット内部の素子を固定しているハンダに亀裂が生じるものがある。そのため、そのままの状態で使用を続けると亀裂が進行し、絶縁状態となり、変速不良をおこし、最悪の場合、低速時においてタイヤがロックしたり、エンジンが再始動不能となるおそれがある。

全車両、トランスミッション制御ユニットを対策品に交換する。

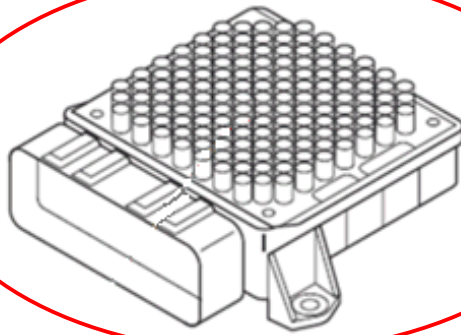
トランスミッション制御ユニット

基準不適合発生箇所

識別：運転者席左側ドア開口部のシリアルナンバープレート付近に、黄色シールを貼付する。
