改善箇所説明図

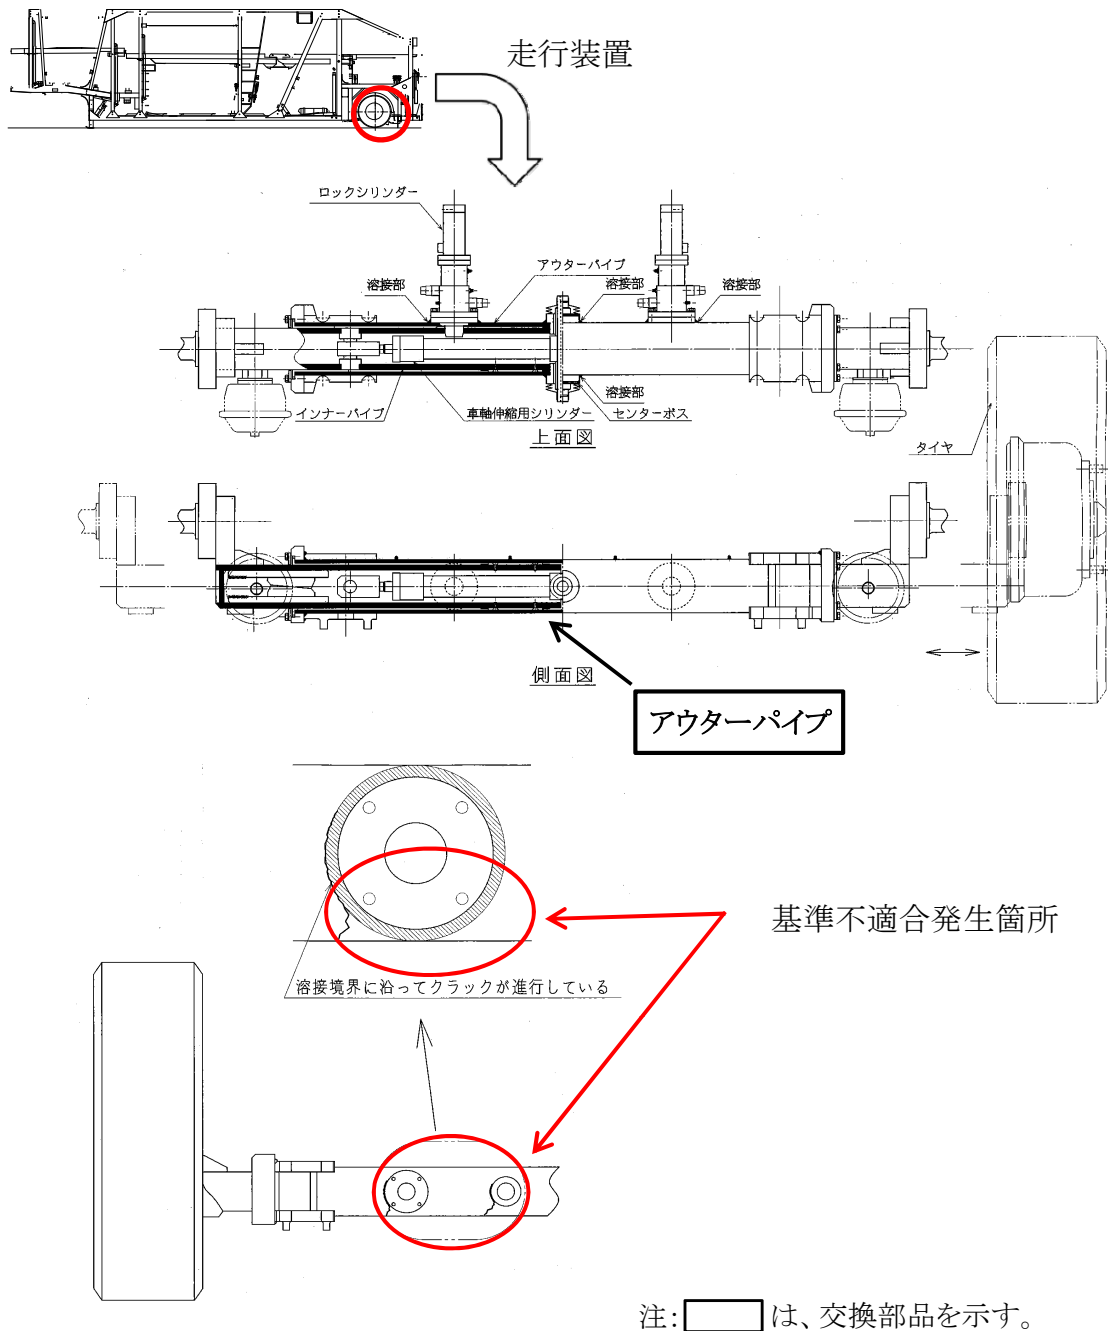
トレーラの走行装置において、伸縮可能な車軸のアウターパイプの強度が不足しているものがある。そのため、そのまま使用を続けると、走行時の振動等によりアウターパイプ溶接部に亀裂が入り、最悪の場合、当該アウターパイプが折れ曲がり、地面と車枠が接触し、走行不能になるおそれがある。

全車両対策品のアウターパイプと交換する。ただし、対策品の供給に時間を要することから、全車両点検し、当該車軸のアウターパイプに亀裂が発生している等の危険度の高いものから順に交換を行う。
