改善箇所説明図

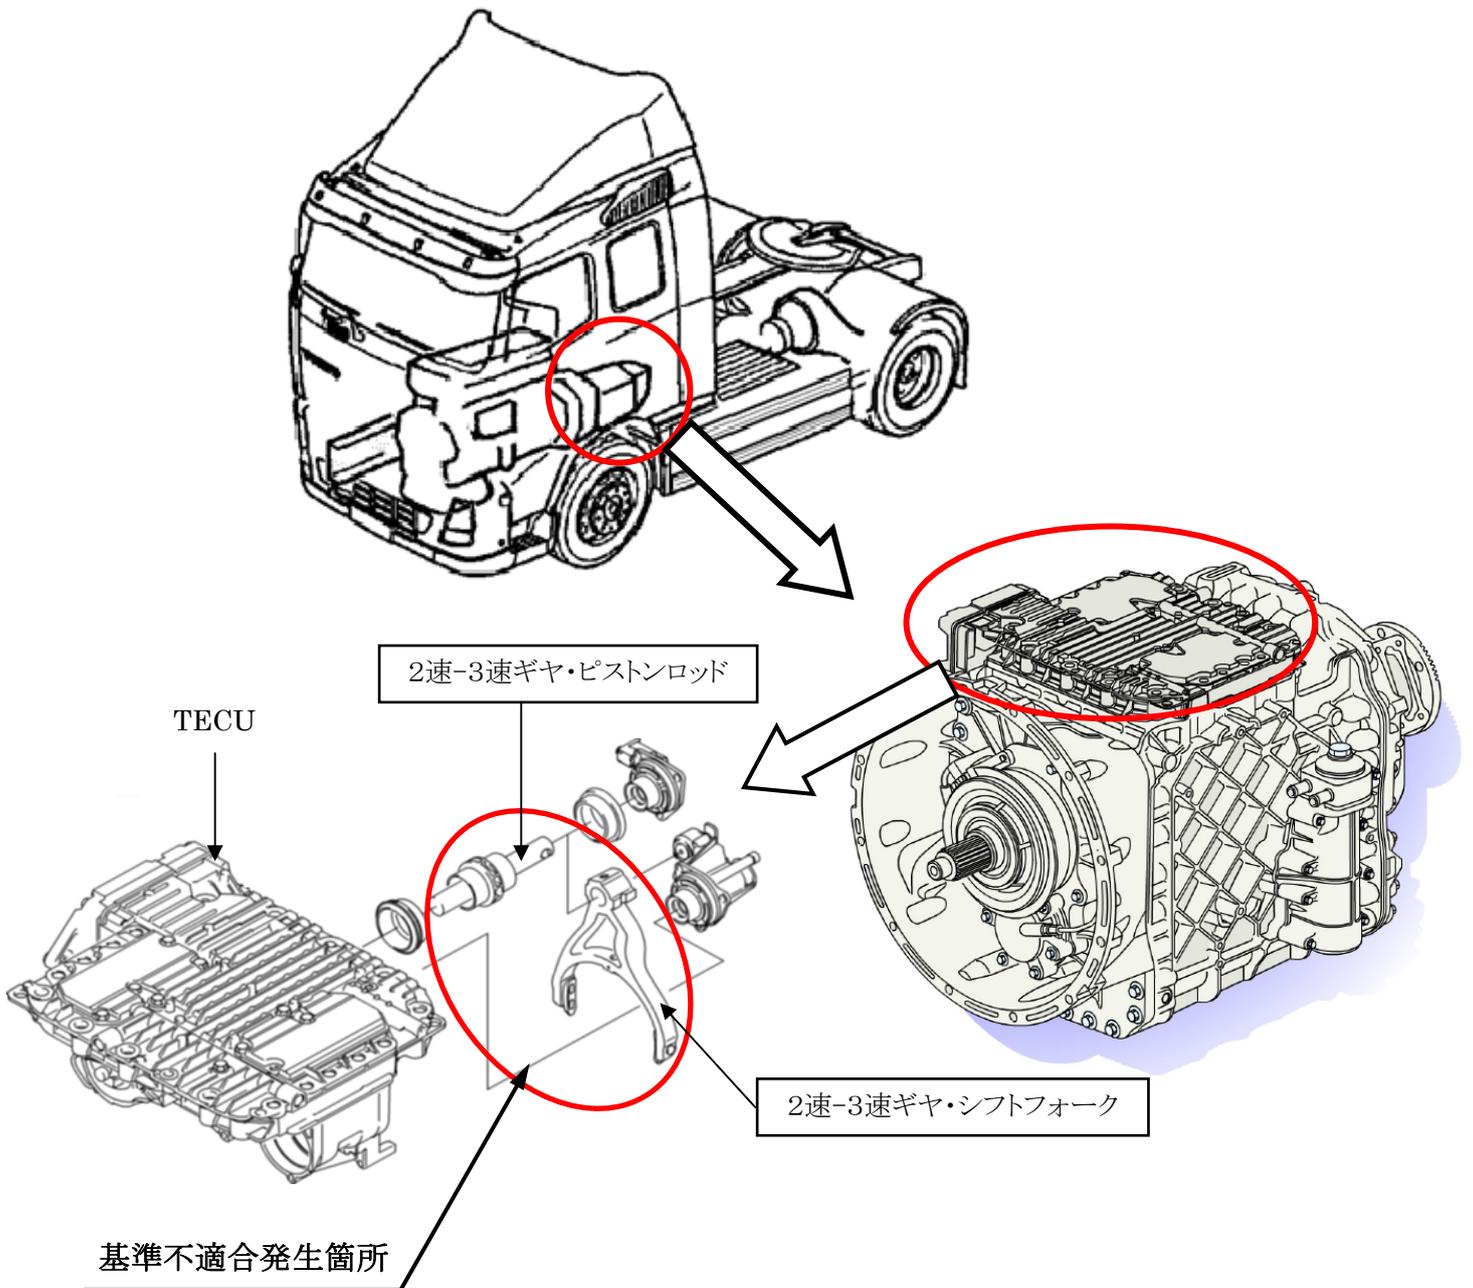
電子制御機械式自動変速機の2速-3速のギヤ・シフトフォーク、ピストンロッドの強度が不足しているため、当該フォーク又はロッドに亀裂が発生するものがある。そのため、そのままの状態で使用を続けると亀裂が進行し、当該フォーク又はロッドが折損し、最悪の場合、走行不能に至るおそれがある。

- ①自動変速機の2速-3速ギヤ・シフトフォークを対策品と交換する。
- ②自動変速機の2速-3速ギヤ・ピストンロッドを対策品と交換する。

注: 内は交換する部品を示す。
識別: TECU コネクタ部に、白色ペイントを塗布する。
