改善箇所説明図 ①、②

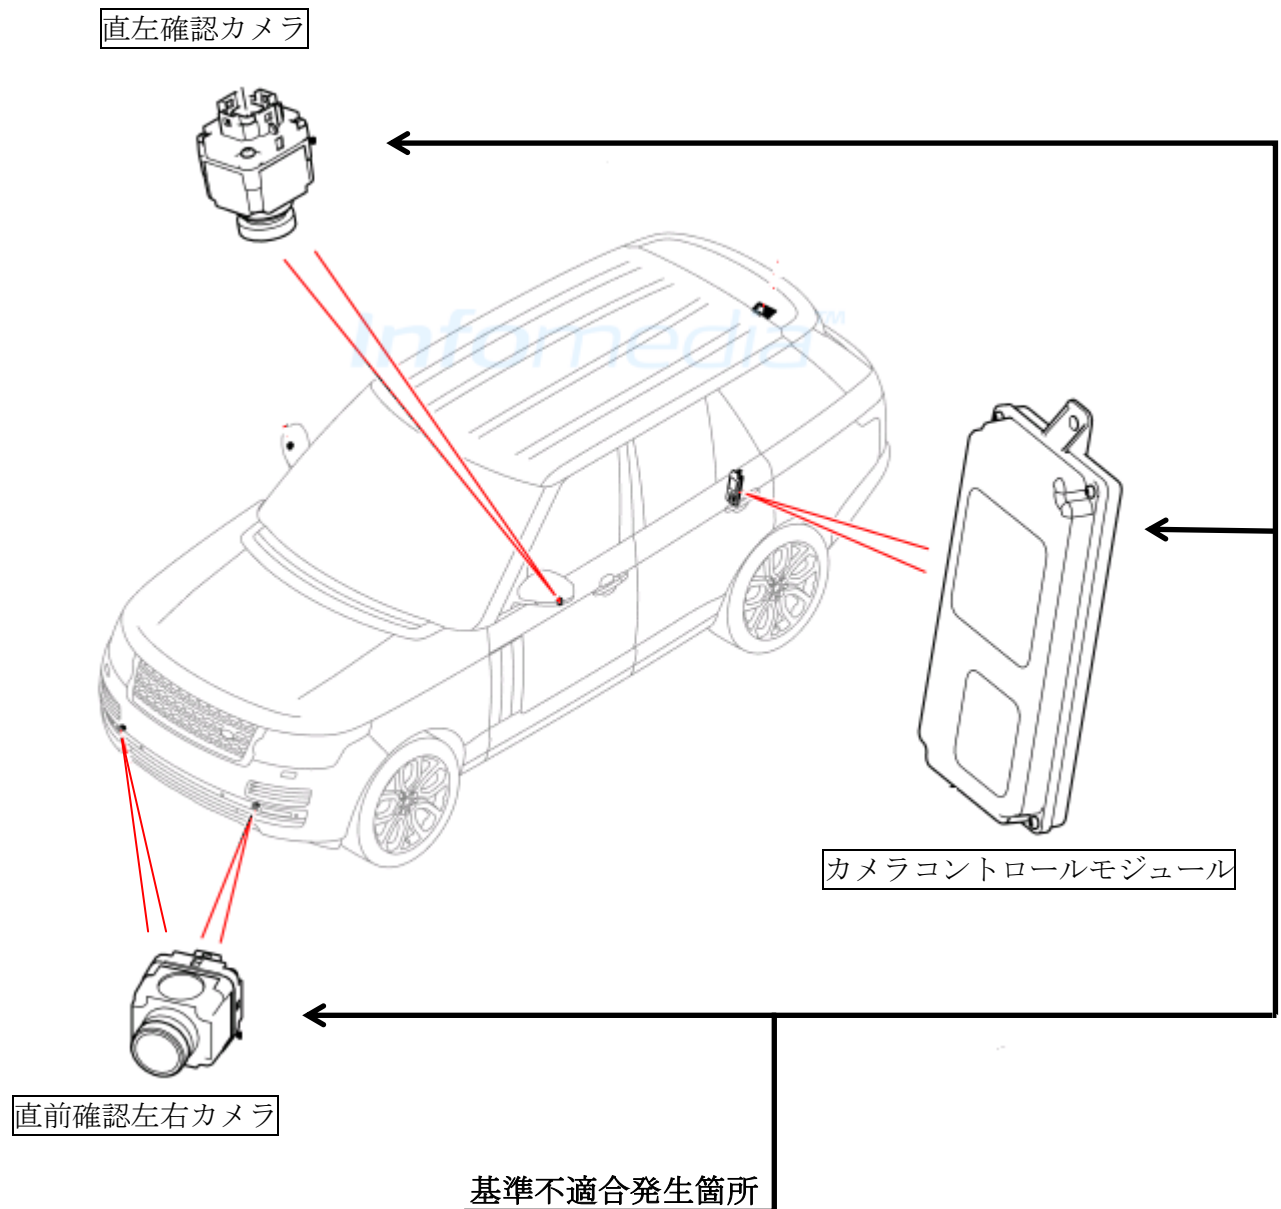
- ① 直前直左確認装置カメラにおいて、カメラの防水シールの材質が不適切なため、当該防水シールが早期に劣化するものがある。そのため、カメラ内部に湿気が浸入し基板回路上で結露すると、最悪の場合、運転者席において、直前直左カメラの映像がディスプレイに表示されず、障害物を確認できないおそれがある。
- ② カメラコントロールモジュールのソフトウェアにおいて、直前確認カメラの映像範囲の設定が不適切なものがある。そのため、運転者席において、直前カメラの映像の一部がディスプレイに表示されず、障害物を確認できないおそれがある。

- ① 全車両、対策品の防水シールを組み込んだ直前直左確認装置カメラに交換する。
- ② 全車両、カメラコントロールモジュールのソフトウェアを対策ソフトウェアに変更する。

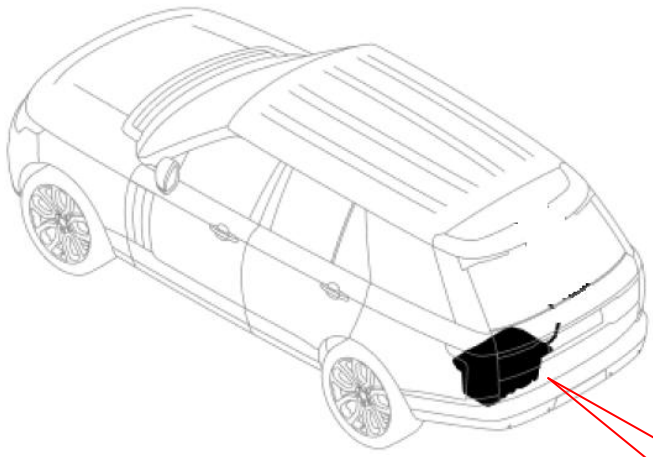
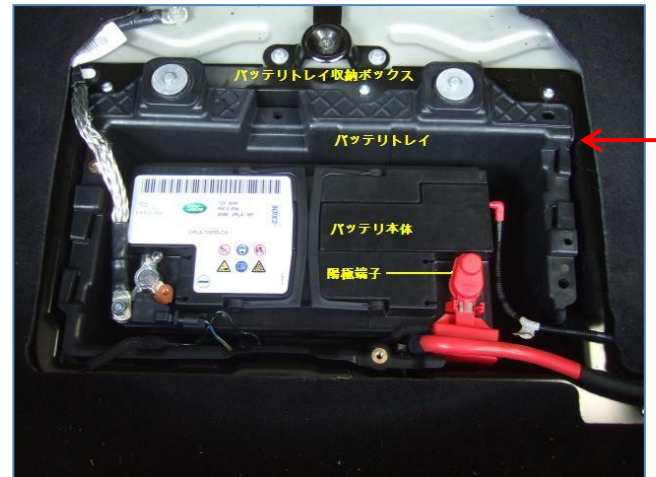
改善箇所説明図 ③

基準不適合箇所 (バッテリートレイとバッテリートレイ収納ボックス間のすきま)

③ バッテリーの固定方法が不適切なため、車両の振動などにより陽極用ケーブルと接続している陽極端子が損傷するおそれがある。そのため、エンジン始動に必要な電力が供給されなくなり、エンジン始動不能となる。

③ 全車両、バッテリートレイ収納ボックスの内側にゴムパッドを装着し、バッテリーを新品に交換する。
