不具合箇所説明図

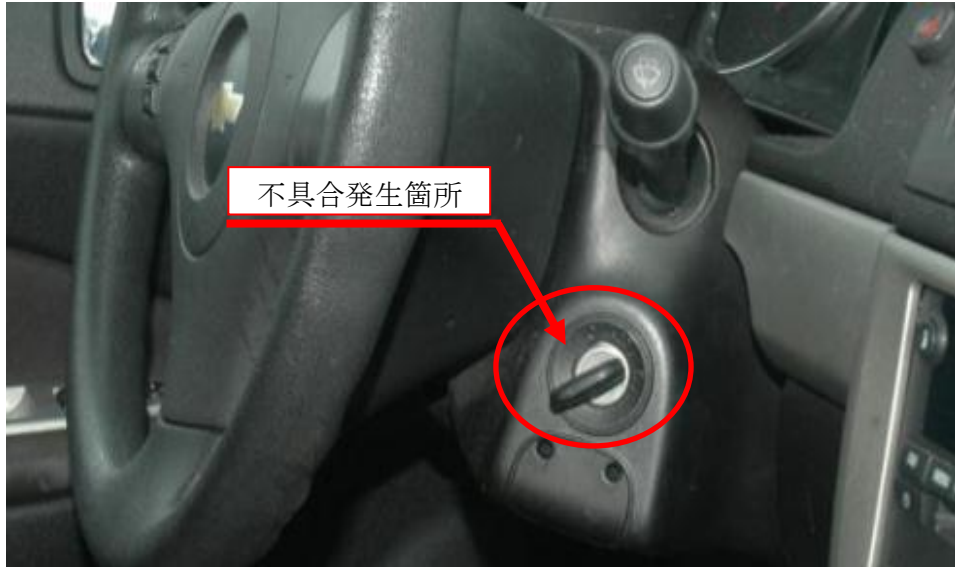
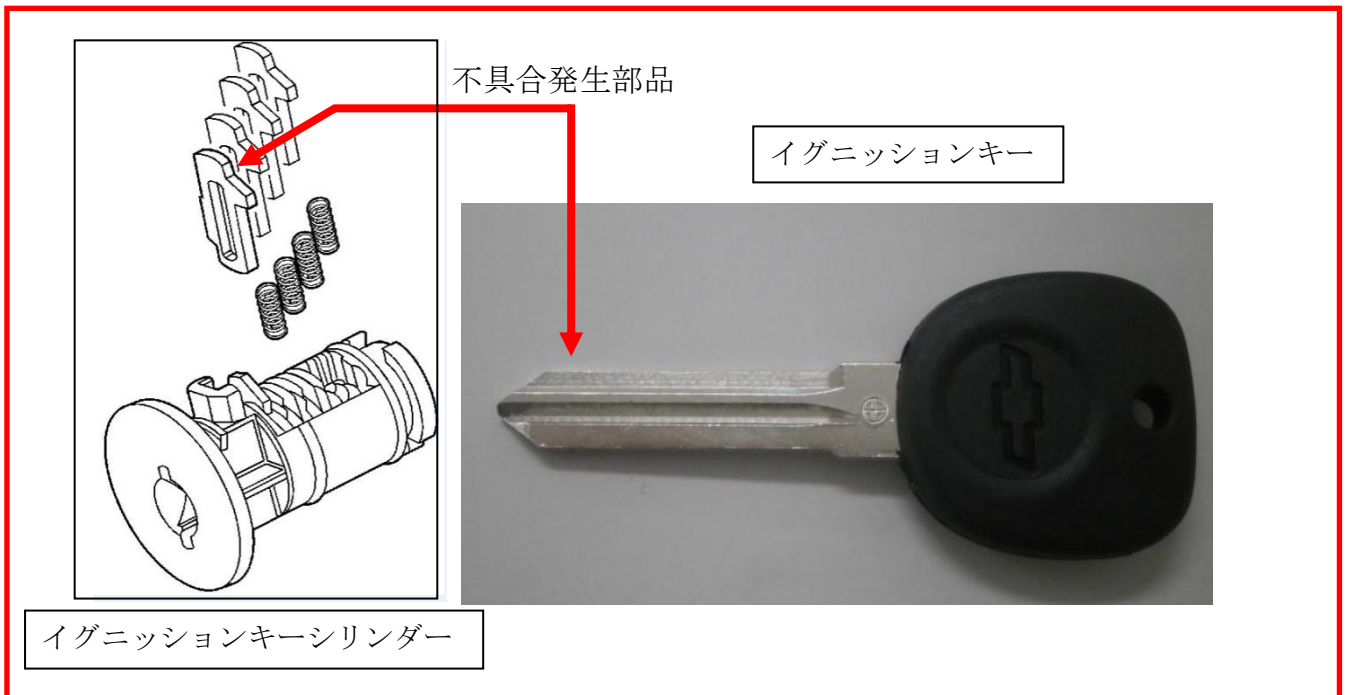
赤枠内は対策する部品を示す。

イグニッションキーシリンダー内部とイグニッションキーの摩耗が進行し、イグニッションキーが”OFF”以外の位置であっても抜くことが可能になるものがある。そのため、停車時のギヤ位置や駐車ブレーキの作動状態によっては、最悪の場合、車両が勝手に動き出し、事故を引き起こすおそれがある。

①全車両、イグニッションキー及びイグニッションキーシリンダーを対策品に交換する。

②全車両、イグニッションキーを対策品に交換する。

また、改善措置を実施するまでの間の措置として、車両から降りる際には、ギヤ位置及び駐車ブレーキを確認する旨の注意喚起を行う。
