改善箇所説明図

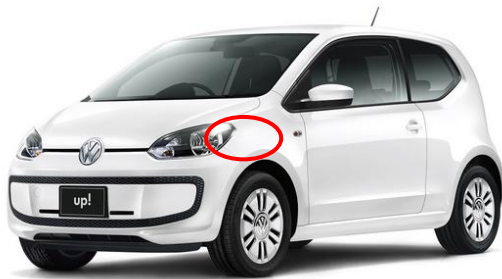
自動変速機外観

基準不適合発生箇所

自動変速機制御コンピュータのプログラムが不適切なため、走行中にギア位置やクラッチ位置を正確に検出できないことがある。そのため、ギア位置が固定されたり、最悪の場合、クラッチの締結が開放され、惰性走行状態となり、車両停車後に発進不能となるおそれがある。

自動変速機制御コンピュータの品番を確認し、プログラムを書き換える。
または、プログラムを書き換えた自動変速機制御コンピュータに交換する。
