# 改善箇所説明図①

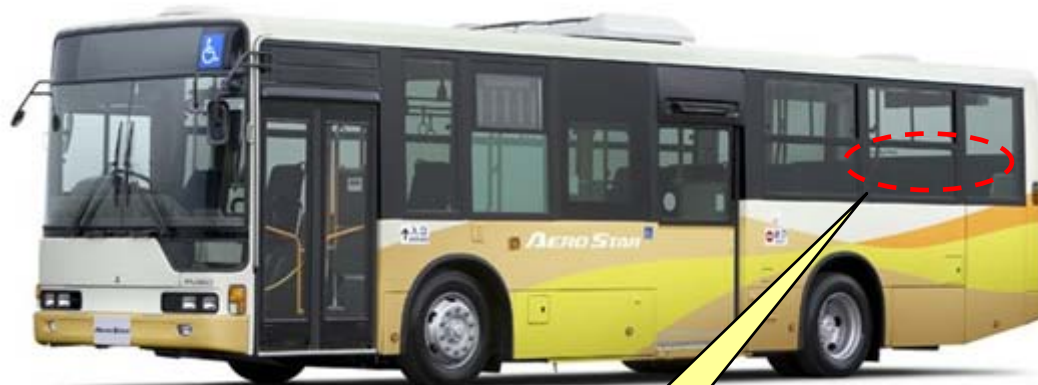
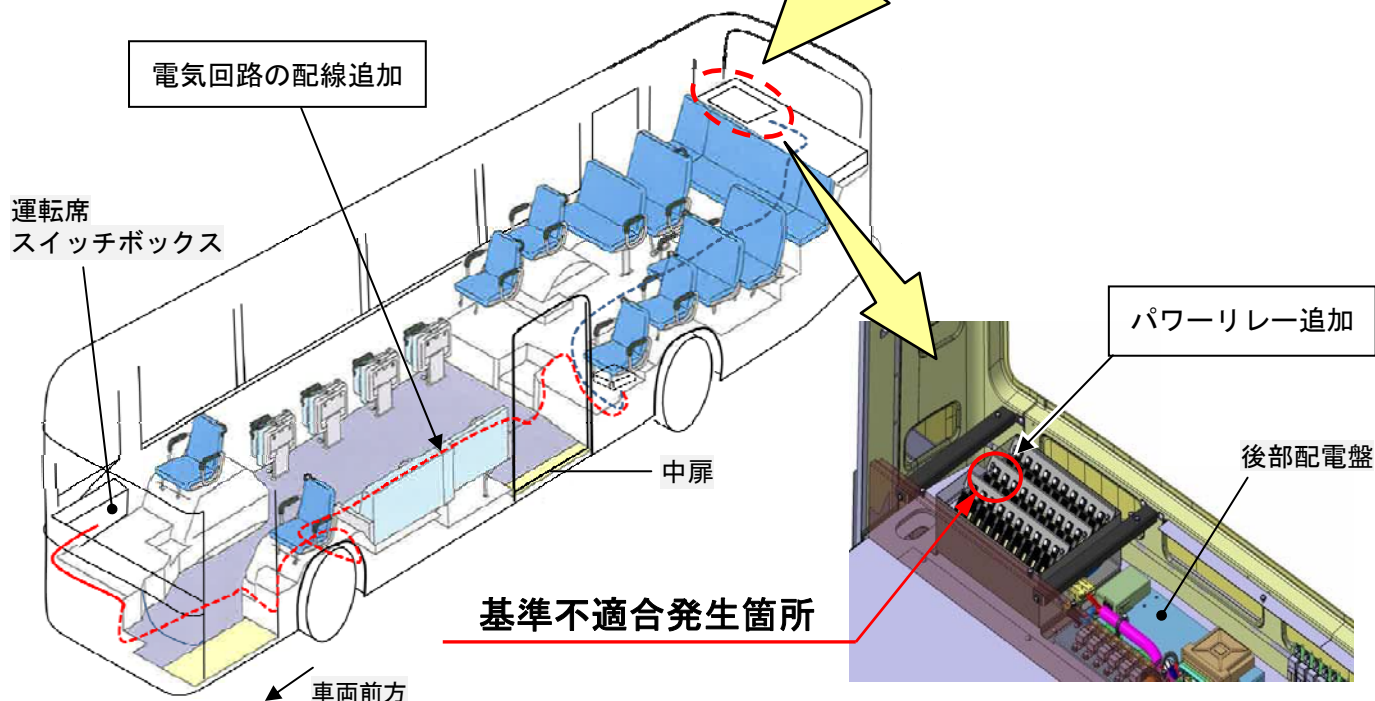
自動変速機を搭載した大型路線バスにおいて、中扉を制御する電気回路が不適切なため、以下の条件を全て満たした場合、走行中に中扉が開くおそれがある。

- ア. 乗降時に運転者が中扉スイッチを「開」位置にした後に中扉の光電管が遮断（人・物などを検知）された場合（光電管を遮断しているため、中扉は開かない）
- イ. アの後に運転者が中扉スイッチを「開」位置にしたままで走行し、走行途中で光電管の遮断が解除された場合

全車両、走行状態では中扉が開かない電気回路に変更する。

注：□ は追加する部品を示す。

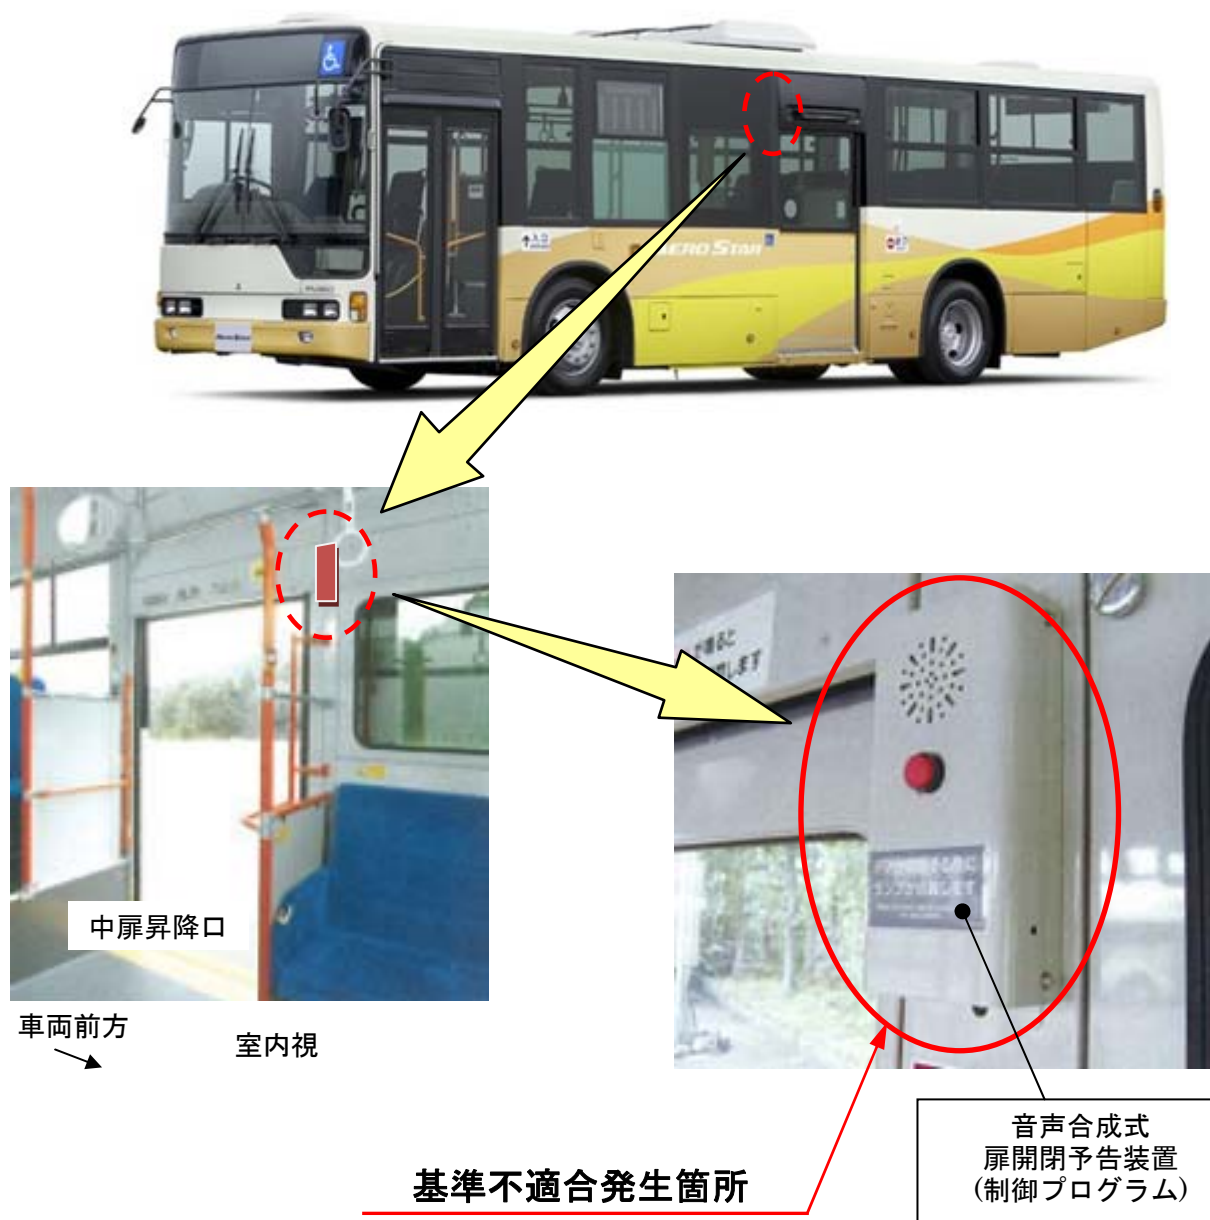
## 改善箇所説明図②

音声合成式 扉開閉予告装置を装着した大・中型路線バスにおいて、当該装置の制御プログラムが不適切なため、乗降時に運転者が中扉スイッチを「開」にした際、扉が開くことを知らせる警報が作動しないおそれがある。

全車両、音声合成式 扉開閉予告装置の制御プログラムを対策品に変更する。

注 :  は交換する部品を示す。
