不具合箇所説明図

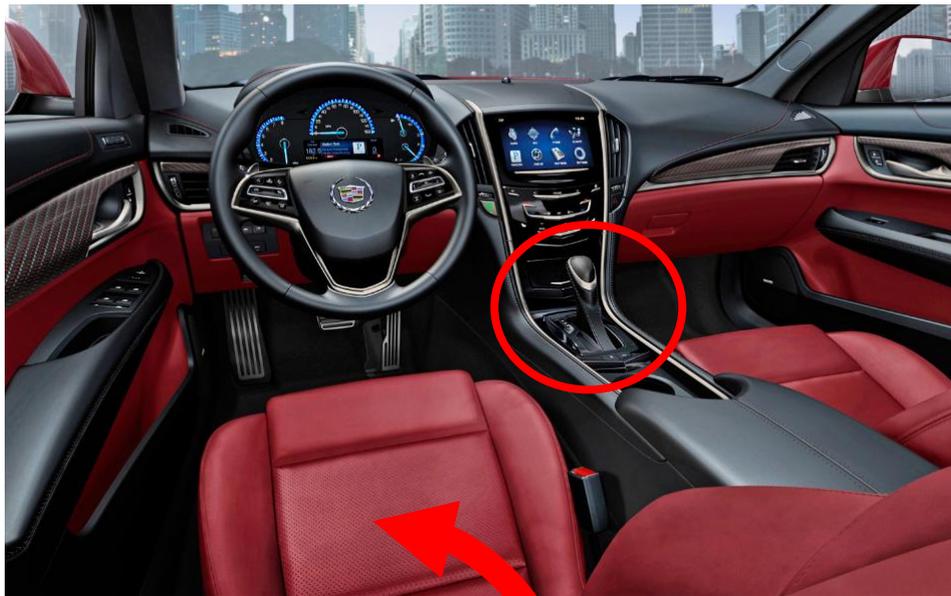
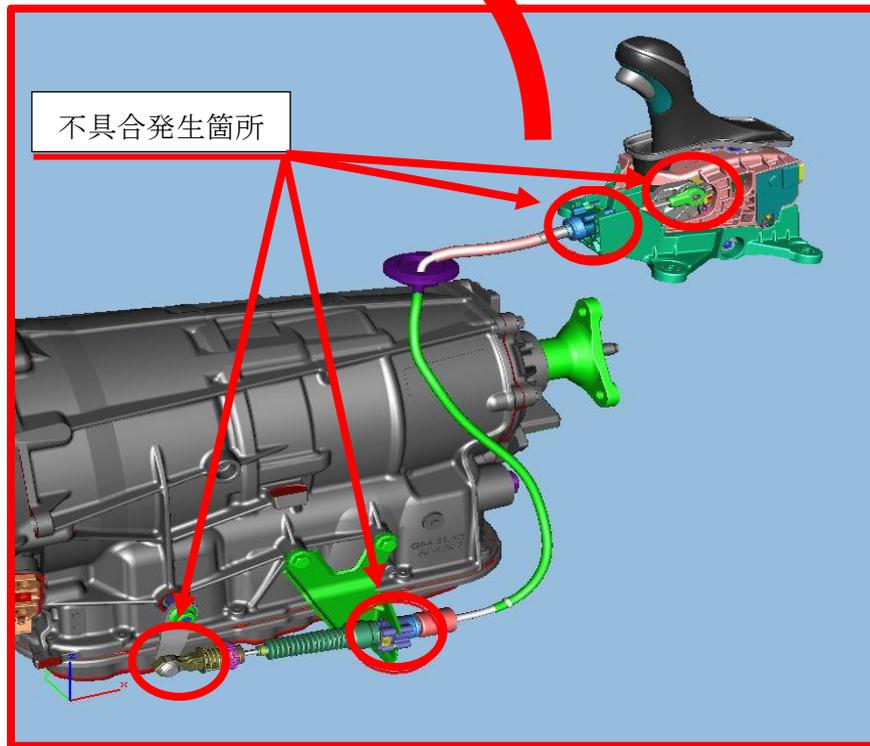
オートマチックトランスミッションにおいて、適切にシフトケーブルが装着されていないため、使用過程で当該ケーブルが外れるものがある。その場合、シフト操作が正しく行われなため、車両が意図しない動きをしたり、駐車ブレーキの作動状態によっては、車両が勝手に動き出したることで事故を引き起こすおそれがある。

全車両、当該ケーブルの装着状態を点検し、不適切な場合は、正しく装着する。

左ストラット部分に黄色ペイントを塗布する。
