改善箇所説明図

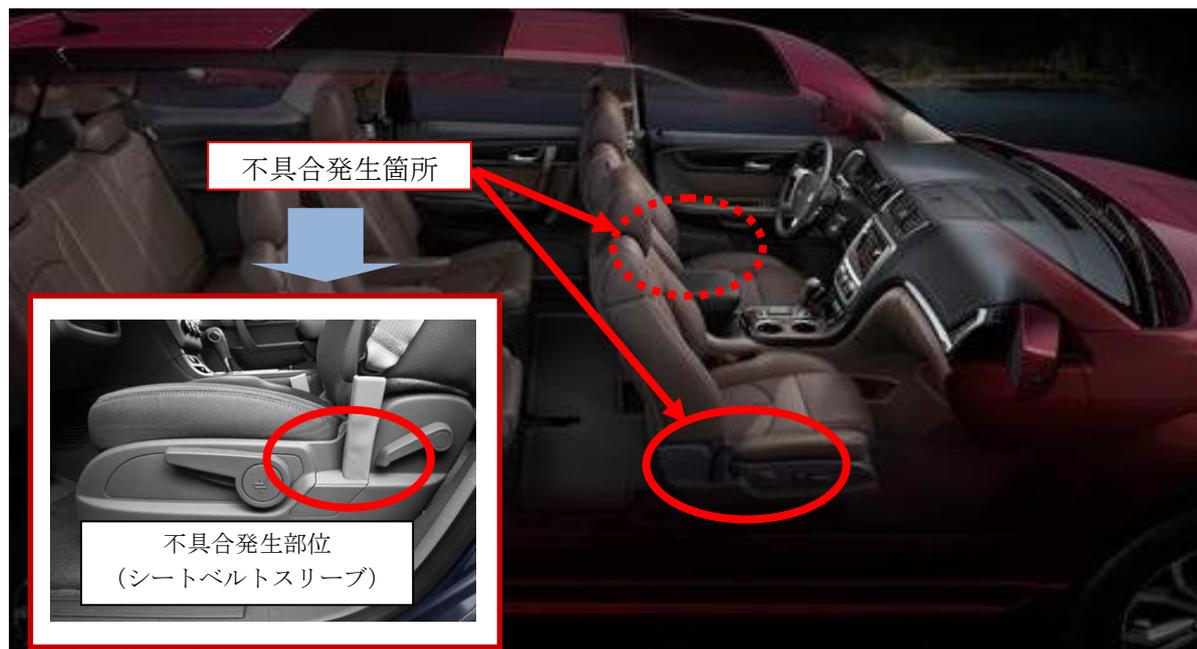
基準不適合発生箇所

運転者席及び助手席のシートベルトにおいて、乗降するたびにシートベルトスリーブに繰り返し負荷がかかることで内部のケーブルが破断することがある。その状態で事故が発生した場合、シートベルトが適切に作動せず、被害が拡大するおそれがある。

全車両、運転者席及び助手席のシートベルトスリーブの状態を点検し次の対策をする。

- ①スリーブに破損がある場合は、シートベルトテンショナーを新品に交換した上で、スリーブを除去し改善キットを取り付ける。
- ②スリーブに破損がない場合は、スリーブを除去し改善キットを取り付ける。

識別：隔壁の車台番号打刻下部に青色のペイントを塗布する。また、点検整備記録簿にリコール実施の旨を記載する。

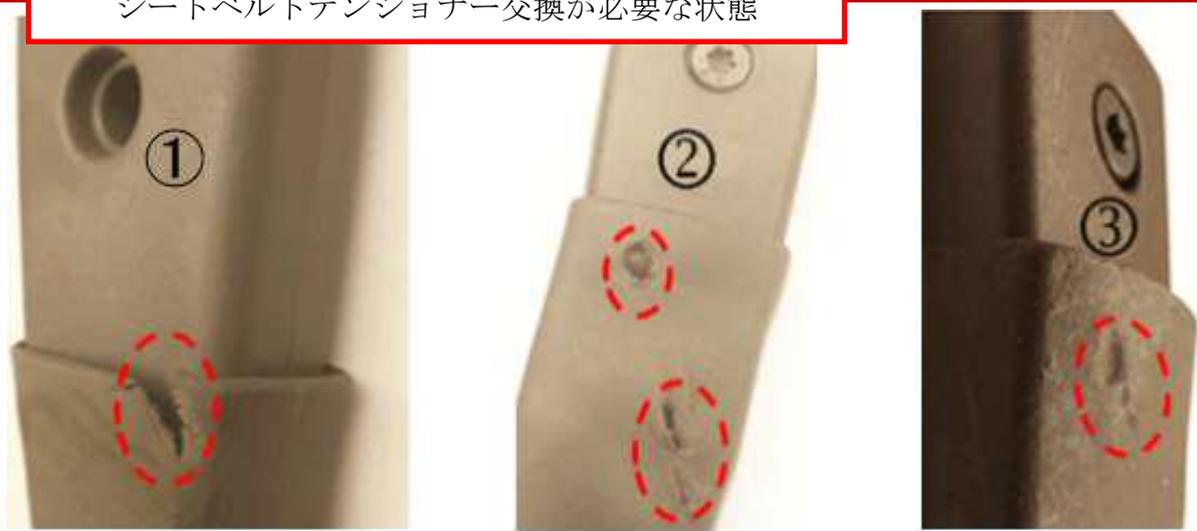
シートベルトテンショナー交換が必要な状態
