改善箇所説明図

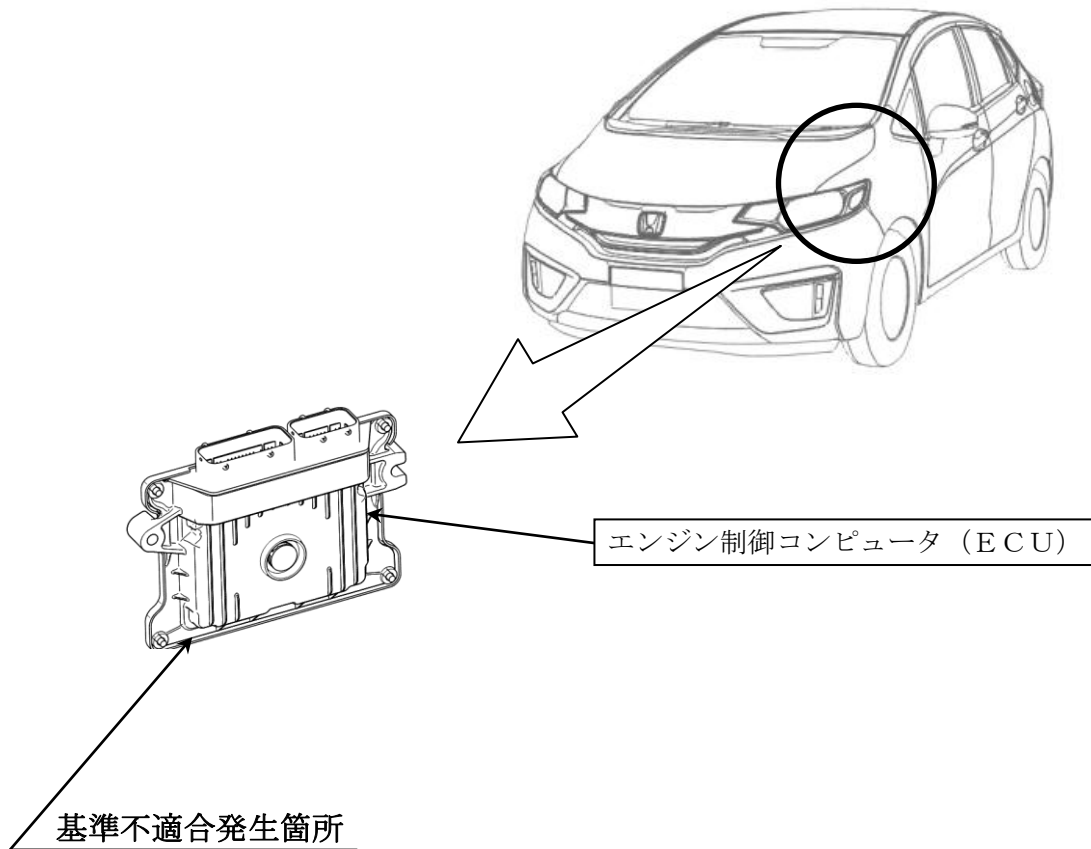
エンジン制御コンピュータ (ECU) のプログラムが不適切なため、

- ① ECUが検知し学習しているクラッチ推定摩擦特性と実クラッチ摩擦特性がずれた状態で、EV走行モードでの走行中にモータ駆動でエンジンが始動した際、モータから過大な駆動力が発生することがある。そのため、運転者が意図せず車速が一瞬増加するおそれがある。
- ② エンジン走行モードでの停車中にシフトレバーをDまたはRに操作して発進する際のギヤの噛み合い動作の間や、EV走行モードで急勾配の坂道にゆっくり進入し、一時停止してエンジンが始動した時、アクセルペダルを強く踏込んでいると、モータから過大な駆動力が発生することがある。そのため、車両が急発進するおそれがある。

全車両、エンジン制御コンピュータを対策プログラムに書き換える。

識別：運転席側ドアロアヒンジ上側ボルト頭部に黄色ペイントを塗布する。
