改善箇所説明図

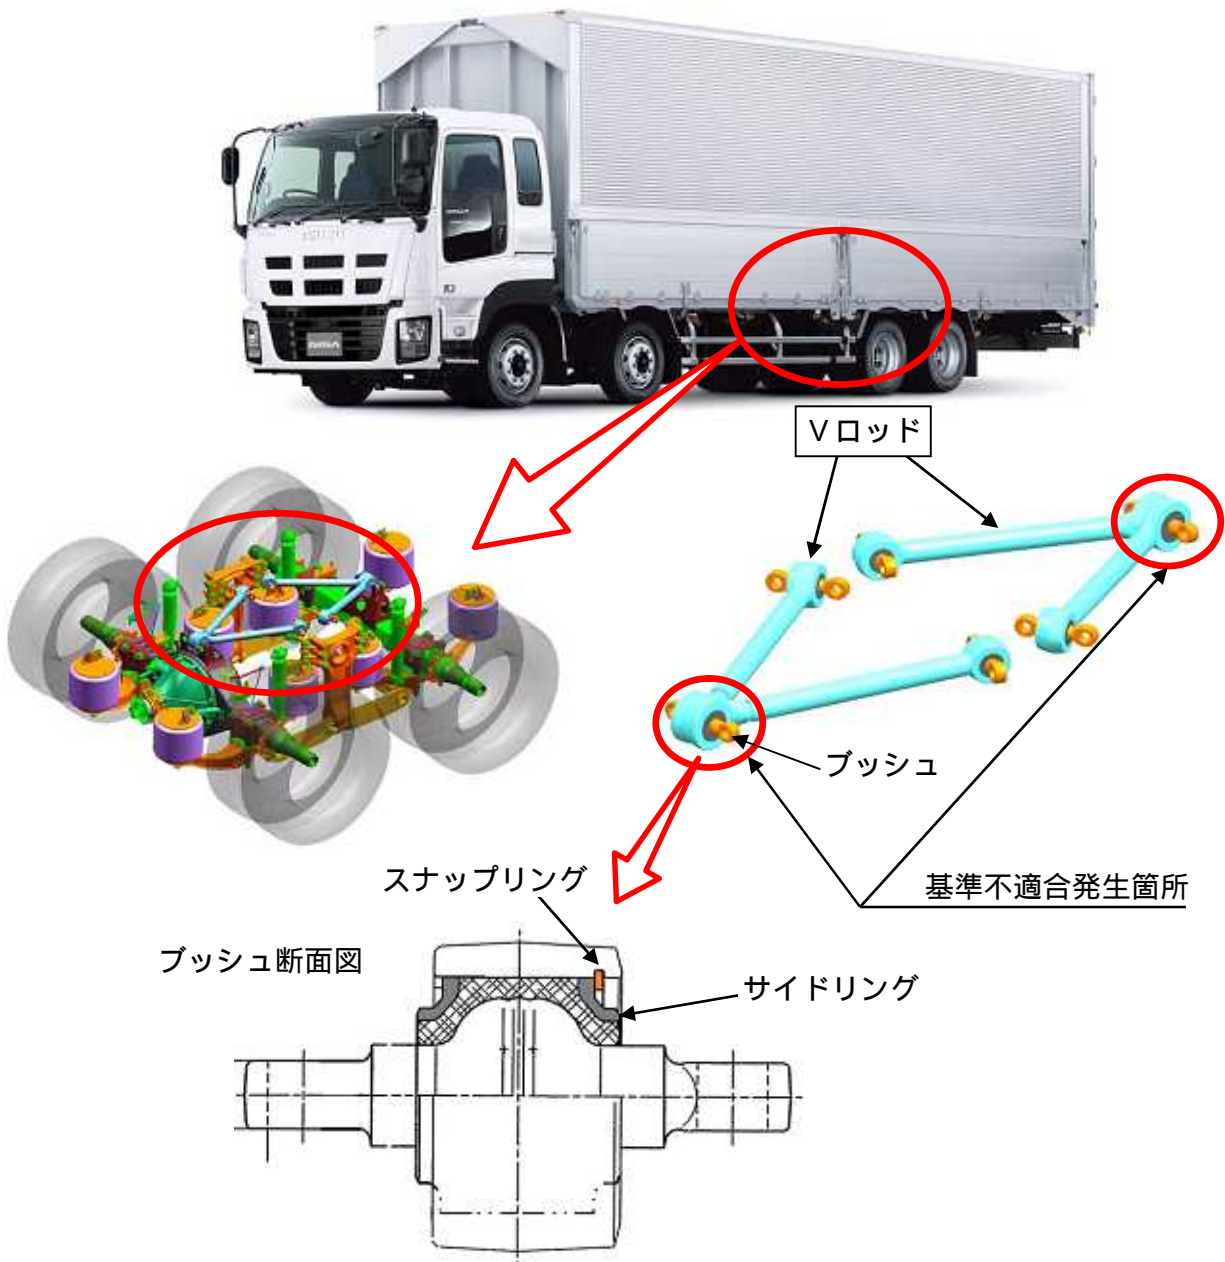
空気ばね緩衝装置付大型トラックにおいて、後車軸を車枠に固定するVロッドのブッシュが不適切なため、ブッシュを固定しているスナップリングが外れるものがある。そのため、そのままの状態で使用を続けると、ブッシュが摩耗してVロッドが損傷し、最悪の場合、走行安定性が損なわれるおそれがある。

改善の内容： 全車両、Vロッドを新品に交換する。
