グリス劣化によるホイール・ベアリングの潤滑性能の低下に係る再現実験

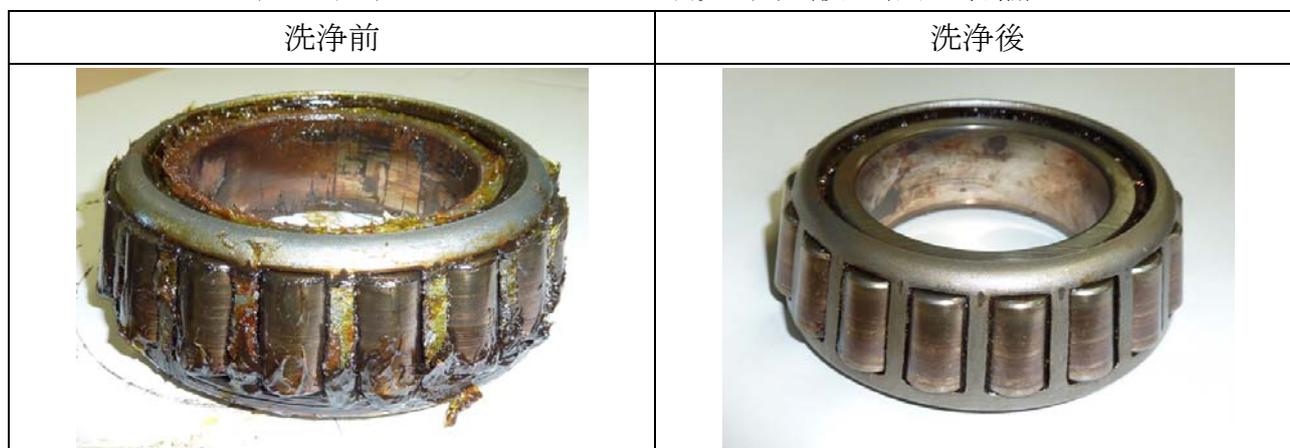
表2 回収したベアリングの外観写真(後2軸目 右輪)

- ・ 前回のグリス交換から1年後の車検時の分解整備でベアリング焼き付きが発見されて交換した事例を収集することができた。このまま交換をせずに走行を続けた場合、車両火災等の重大事故につながったものと考えられる。
- ・ 定期的にグリス交換が必要な車両においては、定められた期間ごとにグリス交換をすることが重要である。

回収内容	グリス6点、ベアリング1点
車種	事業用大型貨物自動車 25トンの3軸車
車齢	3年
前回からの経過期間	1年
交換時累計走行距離	50.9万 km
前回からの走行距離	11.5万 km
グリス交換部位	3軸6輪(全輪)
ベアリング異常の有無	後2軸目右輪のアウトターベアリング不良

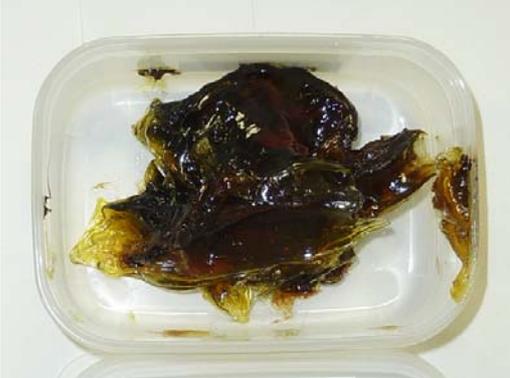
後2軸目 左輪	後2軸目 右輪(焼付き発生)

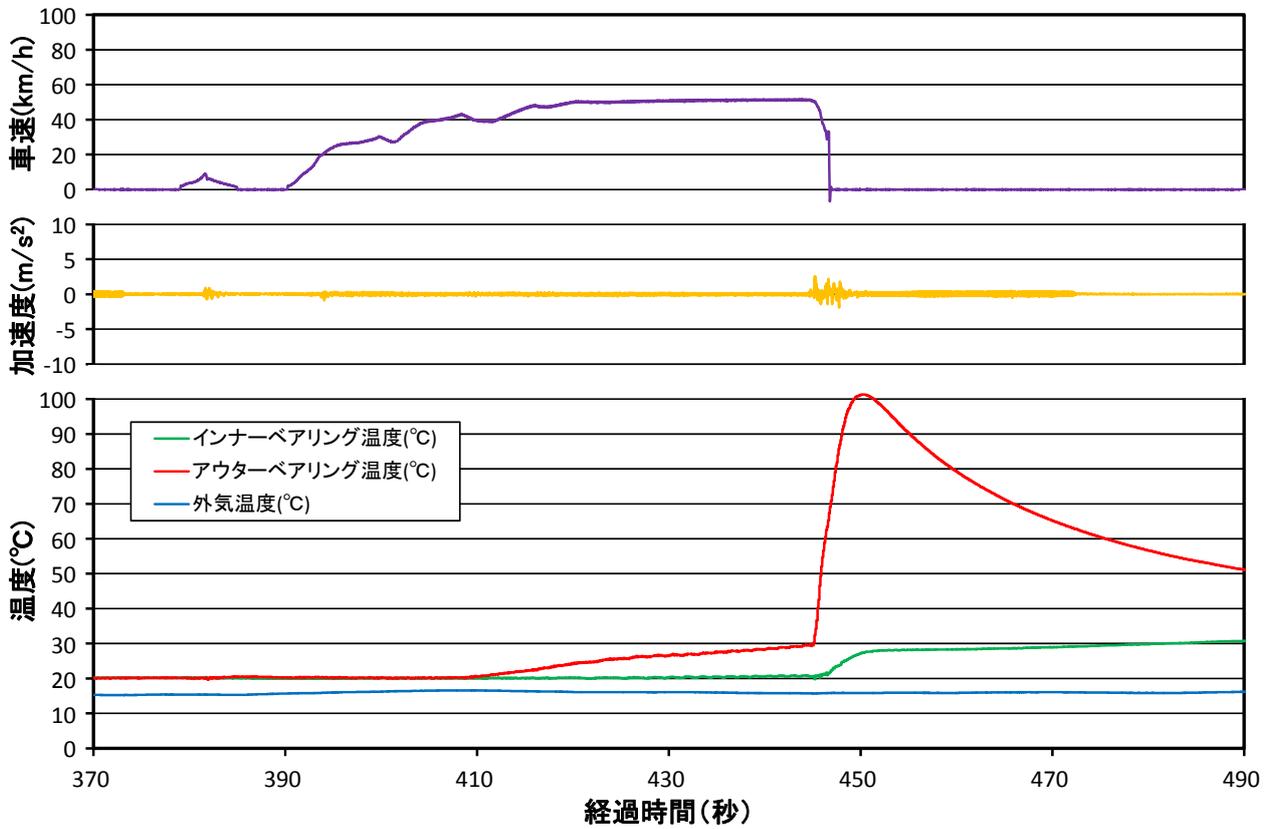
図 1 焼き付き発生時の測定結果

グリスを完全に空にした状態では、走行開始から1分程度で焼き付きが発生し車輪がロックした。焼き付き発生時の測定結果を図1に、ベアリング焼き付き直後の状態を図2に、ベアリングの焼き付き、損傷状態を図3に、焼き付きによる車輪ロック時の衝撃により曲がった車軸を図4に示す。
