## ホイール・ベアリングの整備不足による車両不具合について

### 1) 背景・目的

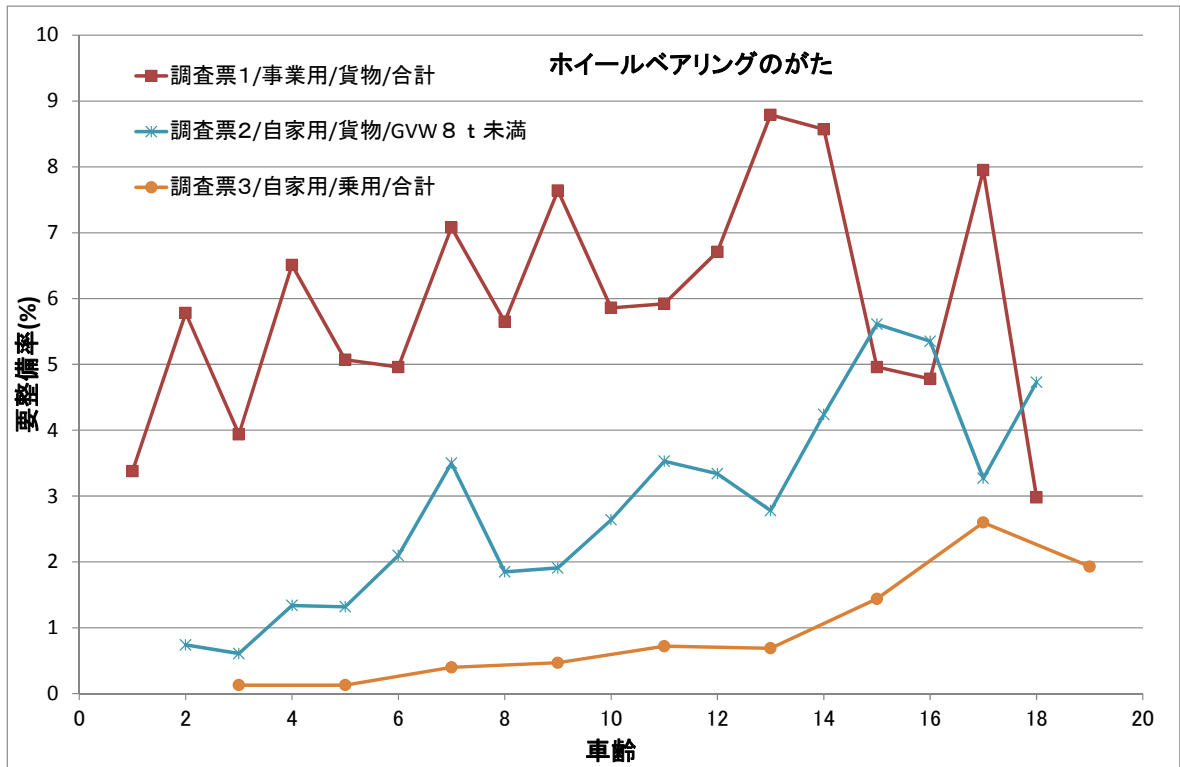
図1 車種別の要整備率（22年度調査、ホイール・ベアリングのがた）

- 平成22年度の整備前点検調査結果において「フロント・ホイール・ベアリングのがた」に関する要整備率は車齢とともに増加する傾向にある（図1）。一方、定期点検実施率と車齢との関係においては、調査したいずれの車種においても定期点検実施率は車齢とともに低下している（図2）。
- このため、「使用過程車の保守管理に関する調査分析検討会」（別添1）では、ホイール・ベアリングの不具合状態を再現する実験により、ホイール・ベアリングのがたが発生した状態で走行を続けた場合の危険性を明らかにするとともに、その結果を踏まえ、ユーザーへの注意喚起にかかるポイントをとりまとめた。
