改善箇所説明図

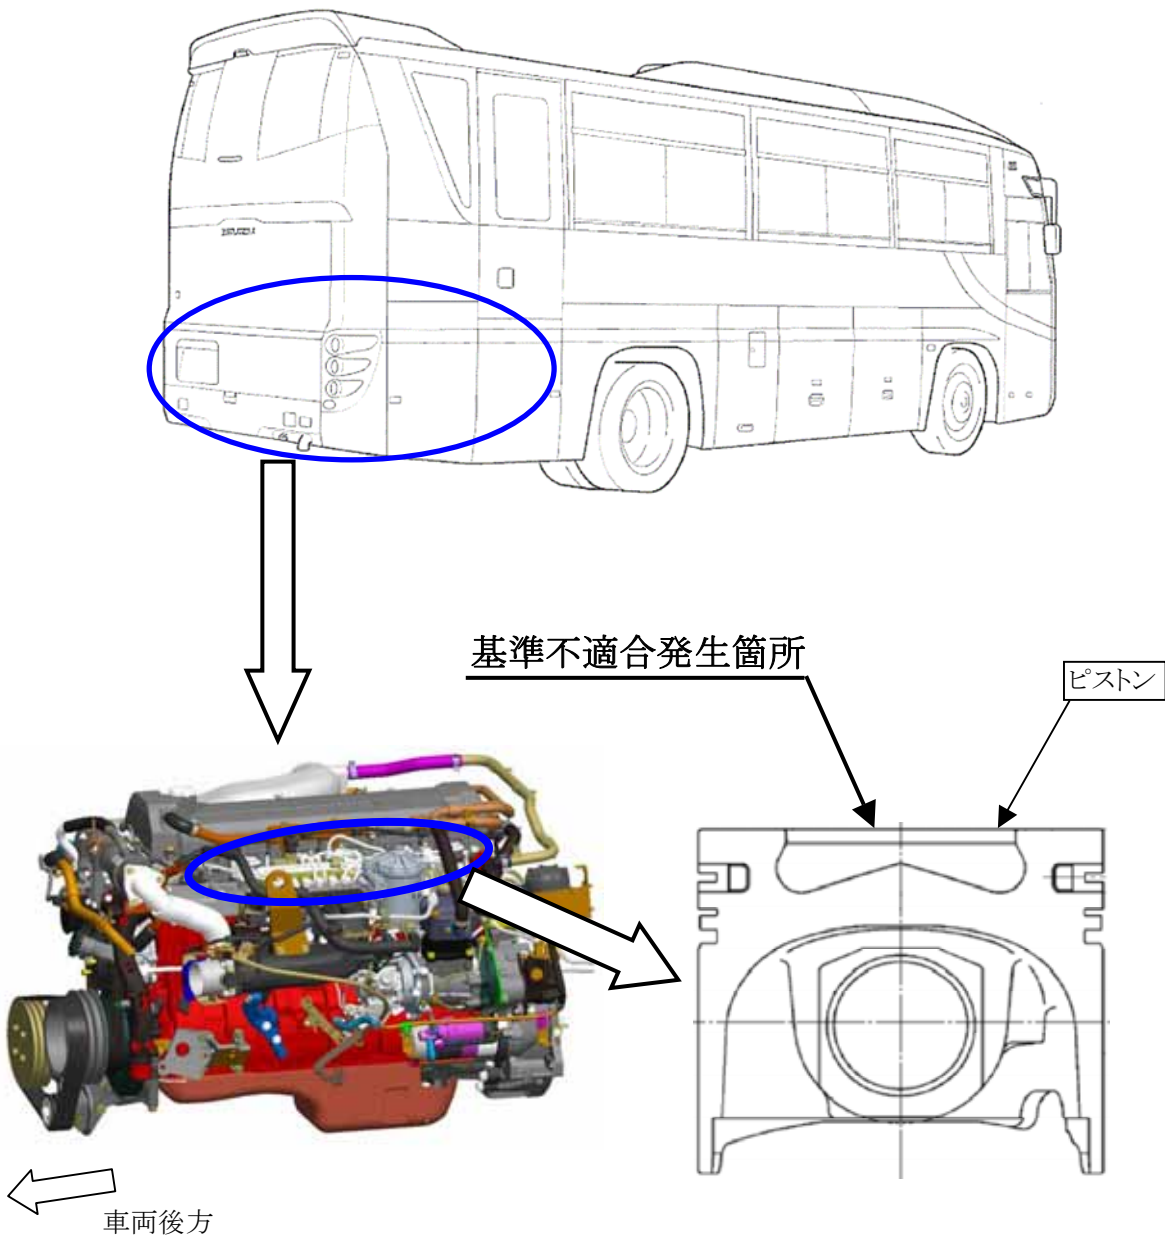
原動機のピストンにおいて、製造工程ならびにピストン製造時に鑄込んでいるピストン冷却用の部品(耐摩環)の形状が不適切なため、ピストン内部に剥離が生じ、亀裂が進展するものがある。そのため、そのまま使用を続けると最悪の場合、エンジンが破損し、走行不能となるおそれがある。

全車両、原動機を点検し、ピストンが損傷しているものは対策品と交換する。ただし、走行距離が5万km以下の車両は、全ピストンを対策品と交換する。

識別： シリンダーヘッドカバー後端右側に黄色のペイントを塗布する。
