改善箇所説明図

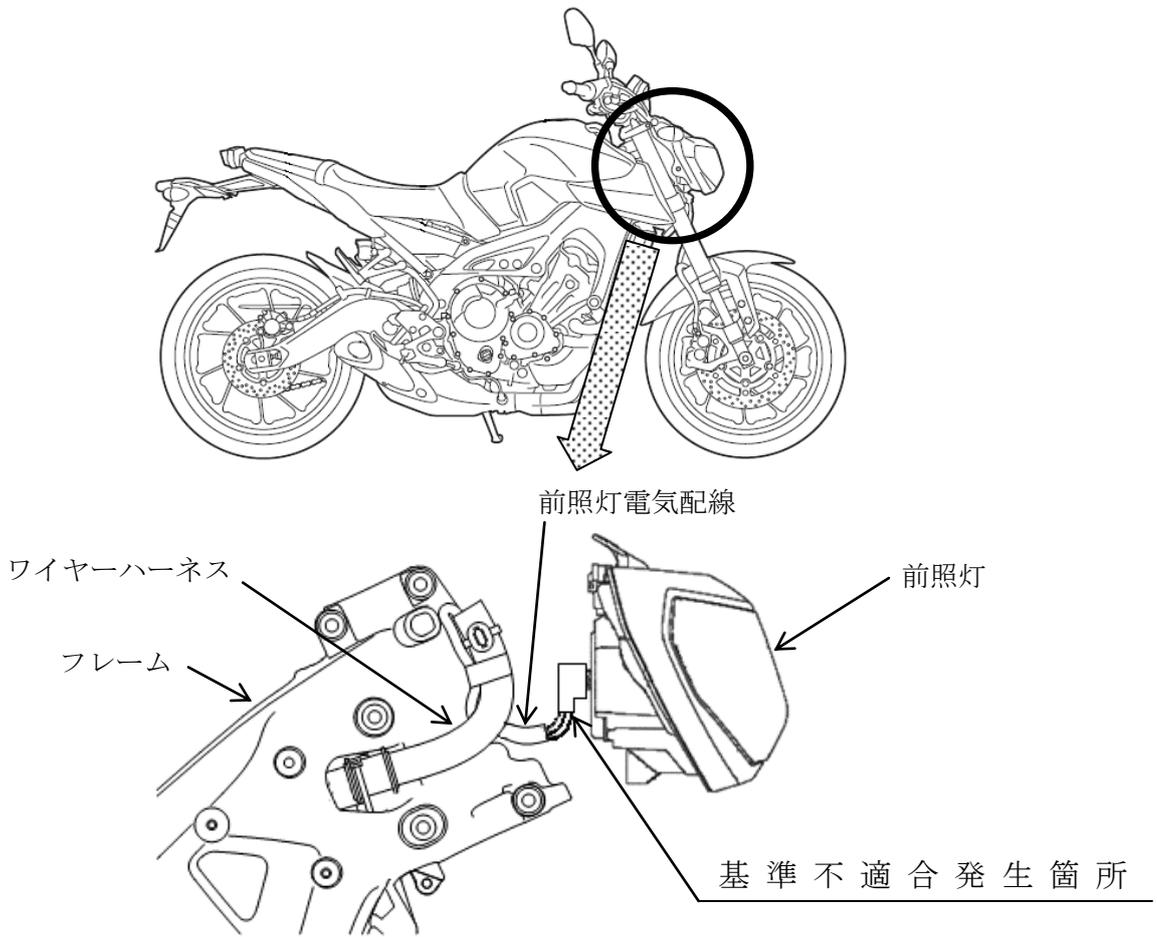
(前照灯裏側)

前照灯電気配線の取り回しが不適切なため、ハンドルを左右に動かすことにより電気配線が屈曲するものがある。そのため、そのままの状態で使用を続けると、屈曲が繰り返された電気配線が断線し、前照灯が不灯となるおそれがある。

改善の内容：全車両、前照灯電気配線にサブハーネスを追加し、取り回しを変更する。
