## 改善箇所説明図

インストルメントパネルパッド追加

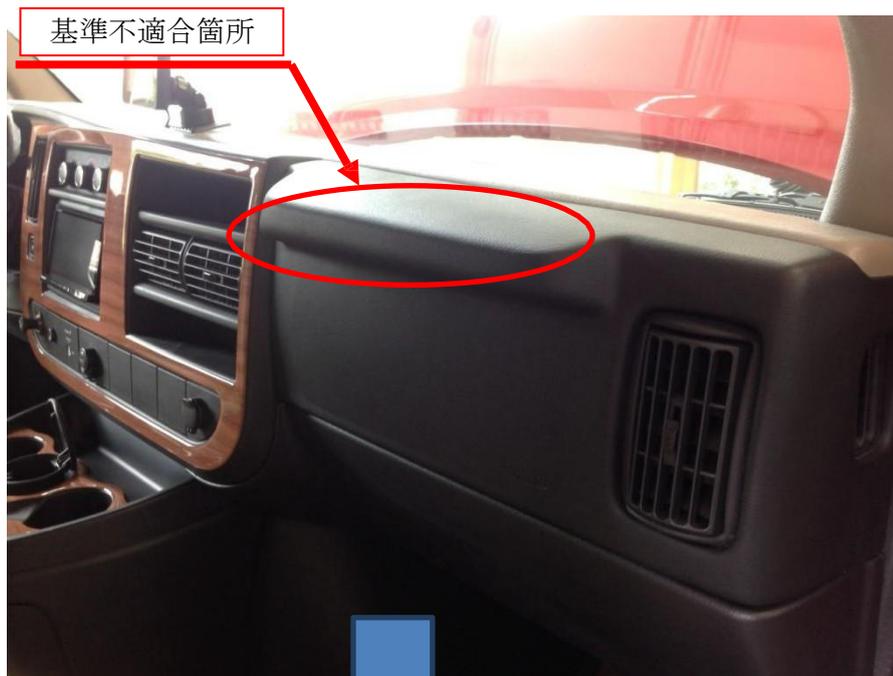
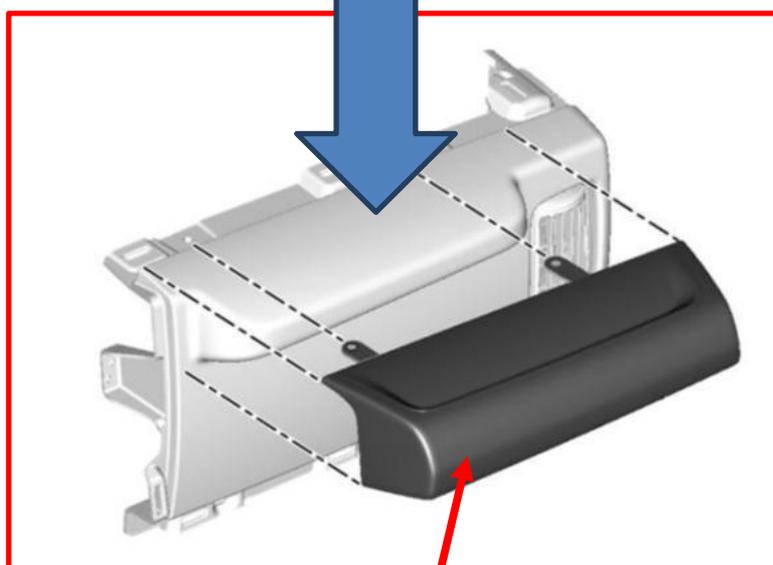
インストルメントパネルの材質が不適切なため、助手席の乗員がシートベルトをしていない状態で、事故等によりインストルメントパネルに頭を打ち付けた場合にケガをするおそれがある。

全車両、対策用のインストルメントパネルパッドを追加する。

運転者席側ドア開口部のドアロックストライカー付近に、外-2041 のステッカーを貼付する。
