不具合箇所説明図

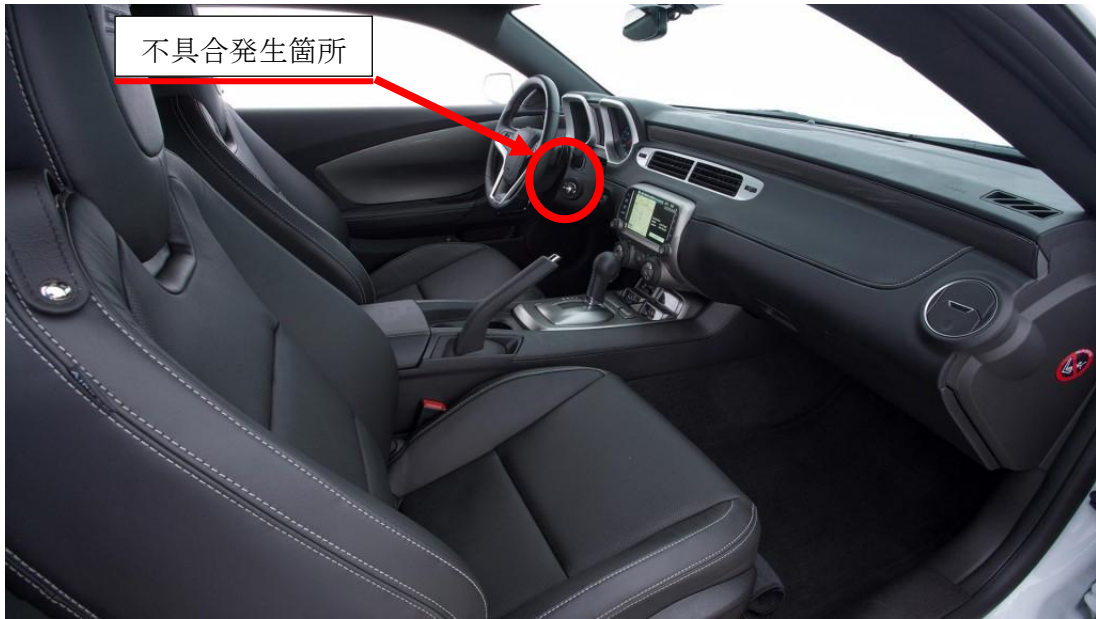
ハンドル位置やシート位置によって、運転中に運転者の膝とイグニッションキーが接触して、イグニッションキーが“RUN”位置以外に動いてしまうことがある。その場合、車両電源が断たれるため、エンジンが停止するとともに、ブレーキ補助やパワーステアリング等が機能せず、運転操作に困難をきたす。また、この状態で事故を起こした場合、エアバッグが展開しないことがあり、被害が拡大するおそれがある。

全車両、イグニッションキーを対策品に交換する。
また、オーナーズマニュアルに追補ステッカーを貼付する。

左ストラット部分に黄色ペイントを塗布する。
