## 改善箇所説明図②

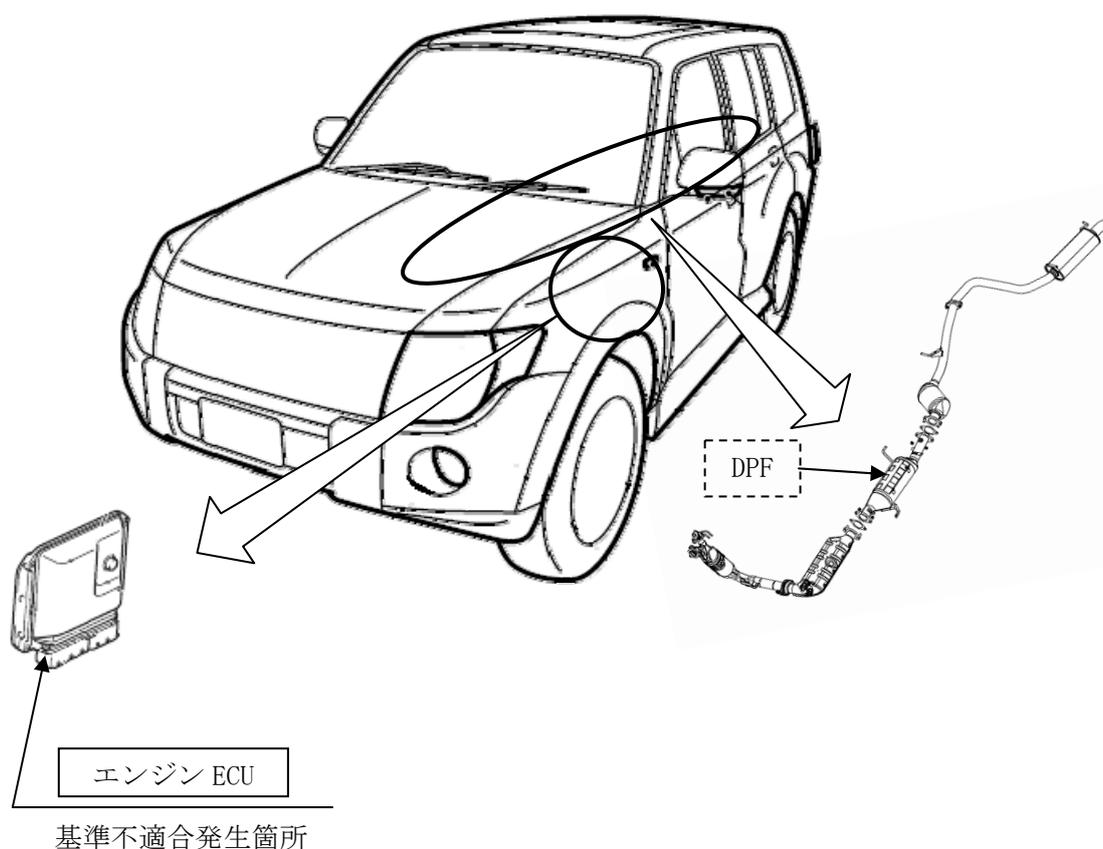
エンジン ECU の燃料噴射プログラムが不適切なため、燃料噴射の学習機能が正常に機能しないことがある。そのため、DPF（ディーゼル粒子状物質除去装置）に過剰に煤が堆積し、そのままの状態で使用を続けると、最悪の場合、エンストして再始動できなくなるおそれがある。

エンジン ECU のプログラムを対策品に書き替え、燃料噴射学習を実施するとともに、DPF を点検し、煤が過剰堆積しているものは新品に交換する。また、メンテナンスノートの「コモンレール噴射システム噴射量補正」点検整備方式のページにシールを貼り付け、正しい記載内容に訂正する。なお、エンジン ECU が対策済みの車両は、メンテナンスノートの訂正のみを実施する。
