建築物被害の分布状況

大規模建築物の被害状況

建築物の被害を踏まえた今後の主な対策

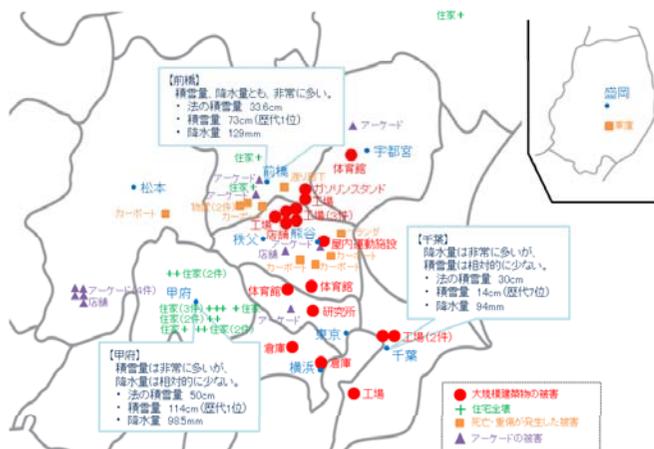
- **降雪後に降雨が重なった地域に、建築物の被害が集中している。**

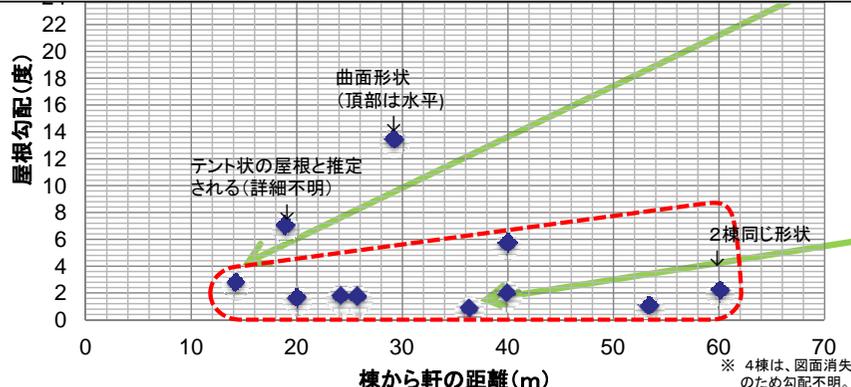
<屋根が崩落した大規模建築物の棟から軒の距離と屋根勾配>

- 屋根勾配が確認できた12棟の棟から軒までの距離は約14～60m、屋根勾配は、特殊形状のものを除くと、1棟が約5.7度、残りの9棟が3度以下であり、すべて**緩傾斜屋根**であった。

大規模建築物の被害	○ 緩傾斜屋根の大規模建築物は、積雪後の降雨による荷重の増加が大きく、設計上の想定を超える荷重に対して余裕のない建築物に被害が集中した。	○ 必要な調査研究を行い、 雪の少ない地域について、屋根の規模や傾斜に応じて、降雪後の降雨の影響を見込んだ、積雪荷重による応力の割増しを検討する。
	○ 膜構造の建築物で膜屋根部分の破断が発生した。	○ 積雪を適切に降雪処理できる設計や維持管理について、関係者に周知徹底する。
カーポートの被害	○ 設置する地域の法定積雪荷重に見合わないカーポートが供給されていた。	○ カーポートを製造する業界団体において、法定積雪荷重に見合う商品が供給されるよう、関係者に周知徹底する。
アーケードの被害	○ 維持管理が不十分な老朽化したアーケードで屋根の崩落が発生した。	○ 特定行政庁や所有者、管理者に対して、定期的な点検、補修がなされるよう、周知徹底する。
既存建築物に対する対策等の共通した対策	○ 注意喚起等の工夫が必要。	○ 雪の少ない地域で、大雪に降雨が重なることが予測される場合、気象庁と連携して注意喚起を行う。あわせて、体育館等の防災拠点について、使用上の配慮を要請する。
	○ 既存不適格建築物で被害が発生した。	○ 積雪荷重による応力見直しの検討状況を踏まえ、既存不適格建築物対策を推進する。
	○ 積雪荷重の設定に関する研究は発展途上。	○ 推計精度の向上、今後の気候変動の動向も踏まえて、全国的な積雪荷重の算定方法やその数値の見直しを検討する。
