栃木県内コースター事故調査報告書(概要)

事故の概要

社会資本整備審議会 昇降機等事故調査部会

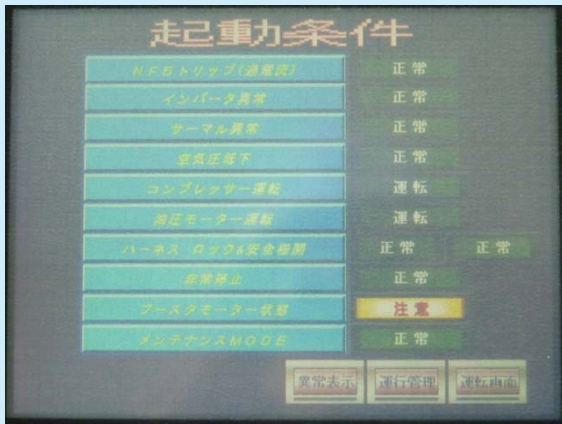
- 始業点検時に、点検者が走路脇の装置により送り出し装置のローラーの設定を手動に切り替えて閉じた状態で点検を行った。
- 点検終了後、点検者が送り出し装置のローラーの設定を手動設定から自動設定に戻すことを忘れた。
- 運転者は運転開始前に運転操作盤の画面を起動条件画面に切り替えて装置類の作動状態を確認することを怠り、送り出し装置のローラーが閉じた状態のときに異常を知らせる「ブースターモーター状態」の「注意」の表示に気づかずに運転開始を行った。
- 運転操作盤の初期設定画面は運転回数等が表示されており、運転操作盤のタッチパネルを押すことで起動条件画面に切り替わるものであった。

- 送り出し装置のローラーが閉じている状態では「ブースターモーター状態」に「注意」の警告が表示されるが、運転開始が可能なプログラムになっているものと認められる。

送り出し装置のローラが閉じた状態の場合「注意」の警告が表示される

- 国土交通省は、平成12年建告第1419号の別表第1(二)項及び(三)項に掲げる遊戯施設(コースター及びウォーターシュート)について、その走路上等に設置された制動装置及び移送装置等の状態を感知し、その状態が運転不可の場合には警告等を発し、施設の運転開始をさせない構造について検討し必要な措置を講ずること。
- 当該装置の検討にあたっては、走路上等に設置された制動装置及び移送装置等の状態の感知装置を多重化すること。

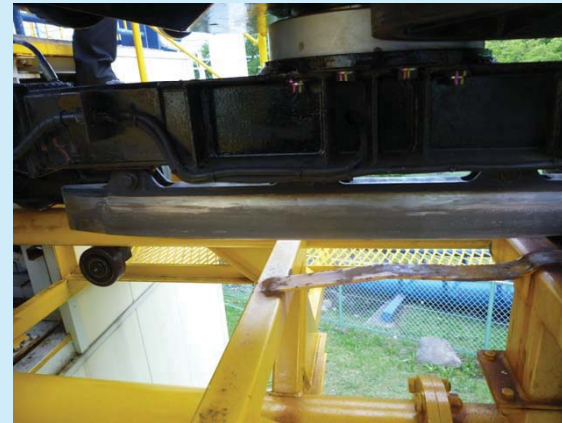
- 送り出し装置のローラーを閉じた状態で運転を繰り返したことにより、コースター下部のフィンが送り出し装置のローラーに停止状態ではなく、ある程度の速度を持った状態で接触し摩耗粉が発生したものと推定される。
- 送り出し装置のローラーの摩耗粉がコースター下部のフィンとブレーキのライニングに付着しフィンとライニングの摩擦係数の低下により制動力が低下したものと推定される。

コースター下部のフィンに摩耗粉が付着

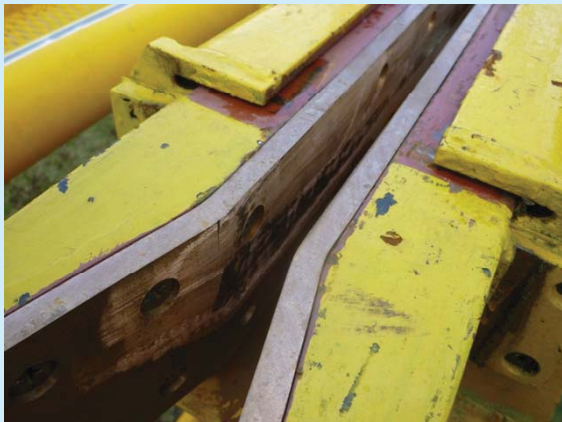
ブレーキのライニングに摩耗粉が付着

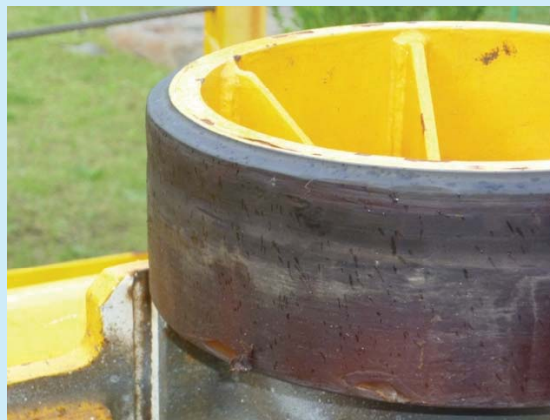
- 本事故は、コースターが高速でプラットフォームへ進入しコースター下部のローラーが回転止め装置に衝突し、客席部分が急回転し停止した時の衝撃が乗客に加わり事故が発生したものと推定される。
- コースターが高速でプラットフォームへ進入した原因としては、コースター下部のフィンと送り出し装置のローラーが停止状態ではなく、ある程度の速度を持った状態で接触を繰り返した結果、送り出し装置のローラーの摩耗粉が発生し、コースター下部のフィンとブレーキのライニングに付着し、摩耗粉の付着によりブレーキの制動力が低下したものと推定される。また、大量の摩耗粉の付着が生じた原因としては、送り出し装置のローラーの劣化が考えられる。
- コースター下部のフィンと送り出し装置のローラーが停止状態ではなく、ある程度の速度を持った状態で接触を繰り返した原因としては、通常は第2ブレーキゾーンに進入する際に送り出し装置のローラーは自動で開いた状態で維持されるべきところ、閉じたままとなっていたことによるものと認められる。
- 送り出し装置のローラーが閉じたままとなっていた原因は、始業点検時に点検者が送り出し装置のローラーの設定を手動設定に切り替え閉じた状態として、その後自動設定に戻すことを忘れたことによるものと認められる。
- 送り出し装置のローラーが閉じたまま運転した原因としては、装置の異常を知らせる「注意」の警告が表示されている状態でも走行可能であったこと、及び「注意」の警告表示を運転者が確認しなかったことによるものと認められる。

送り出し装置のローラの損傷

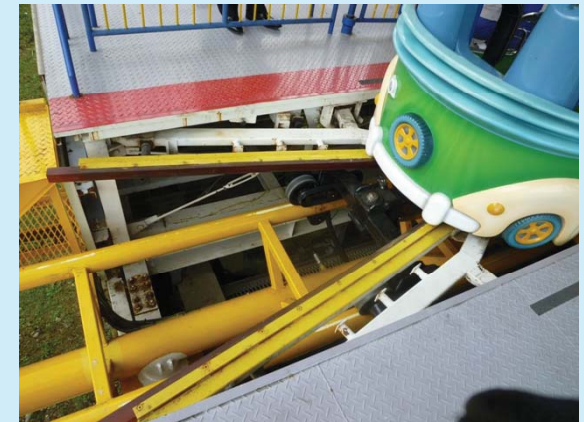
- 発生日時：平成23年5月24日 10時40分ごろ
- 発生場所：栃木県那須郡那須町 那須ハイランドパーク「スピターンコースター」
- 事故の概要：コースターがブレーキで一旦停止し、低速でプラットホームに進入すべきところ、ブレーキが効かずプラットホーム手前の走路上に設置された回転止め装置に通常より速い速度で進入したため、客席部分が激しく振られた後停止し、その際の衝撃により乗客2名が軽傷を負った。

衝突した回転止め装置(姿勢制御装置)
