改善箇所説明図

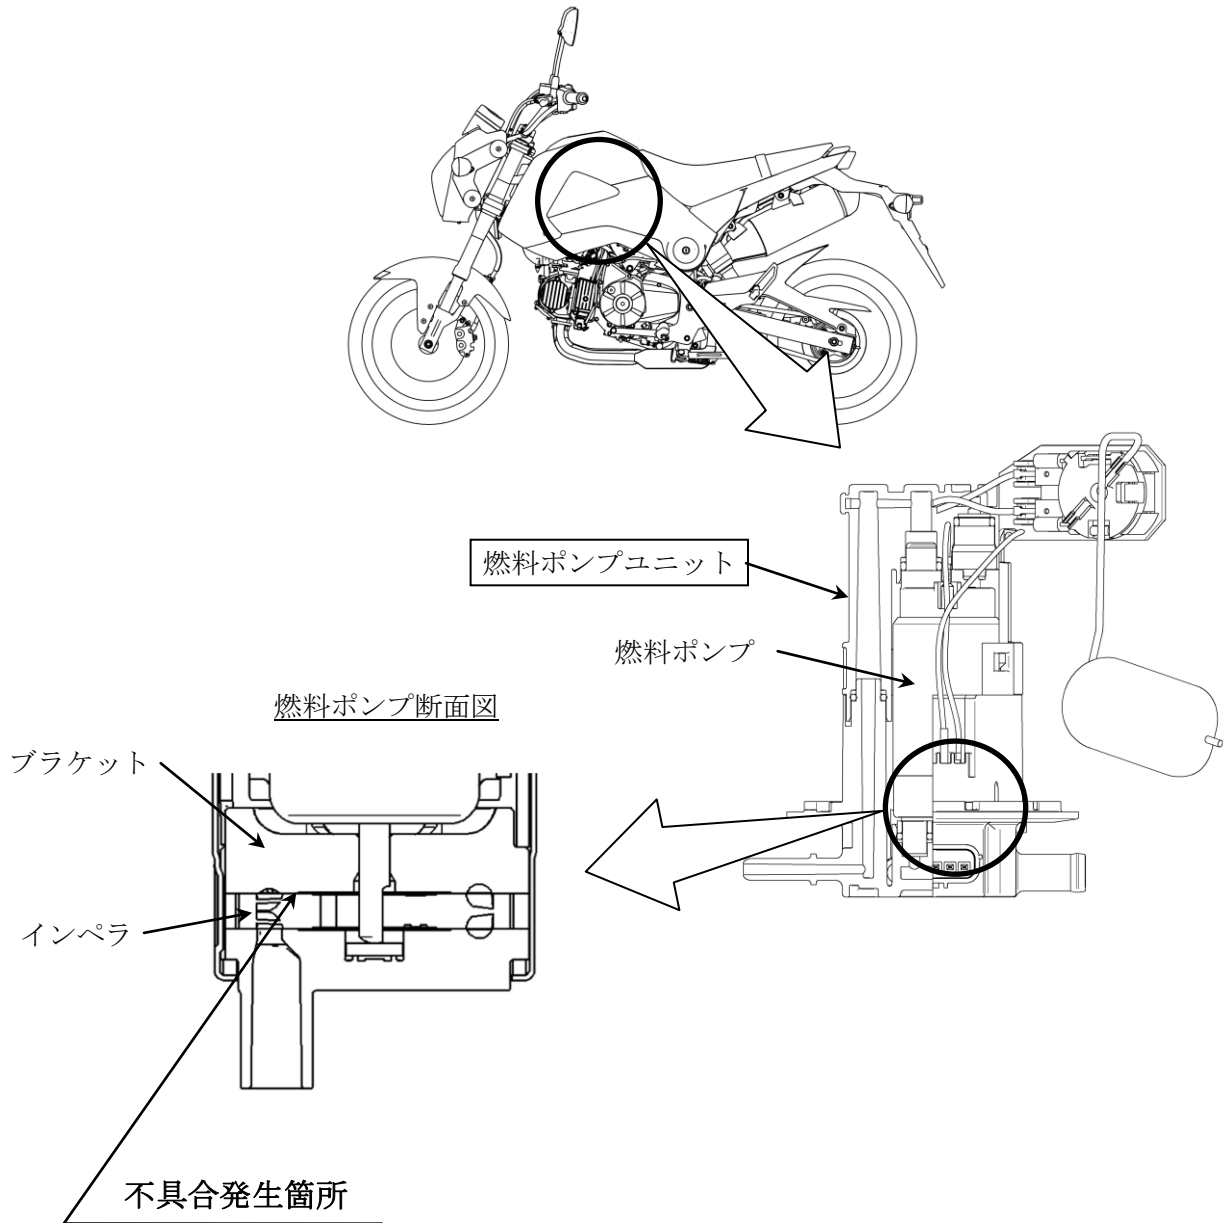
燃料ポンプ内の樹脂製ブラケットの材質が不適切なため、製造時に使用した試験油に長時間浸漬されると、使用過程において、当該ブラケットが膨張し、インペラと干渉することがある。そのため、そのまま使用を続けると、干渉部の抵抗が大きくなり、最悪の場合、干渉部から生じた磨耗粉がブラケットとインペラ間に噛み込むと、燃料ポンプが停止してエンストし、再始動できなくなるおそれがある。

全車両、燃料ポンプユニットを対策品に交換する。

注： は交換部品を示す。
