改善箇所説明図

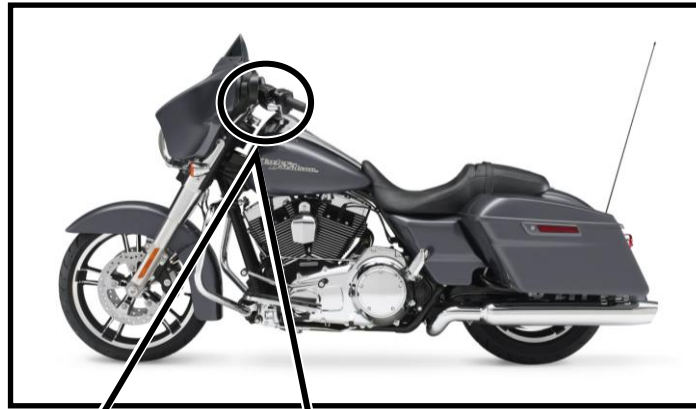
不具合箇所 クラッチ

ピストン不具合部品

ピストン対策部品

基準不適合発生箇所

油圧式クラッチにおいて、ピストン製造時にシールに傷が入っているものがある。そのため、使用過程で傷が拡大して徐々に油圧が抜け、クラッチを切るための油圧を保持できなくなり、ギアを入れたまま停止すると、最悪の場合、車両がゆっくり動き出し、転倒するおそれがある。

分解しピストンを対策品
に交換

全車両、当該ピストンを対策品に交換する。

フレームネック部分に外-2094 のステッカーを貼付する。
