不具合箇所説明図

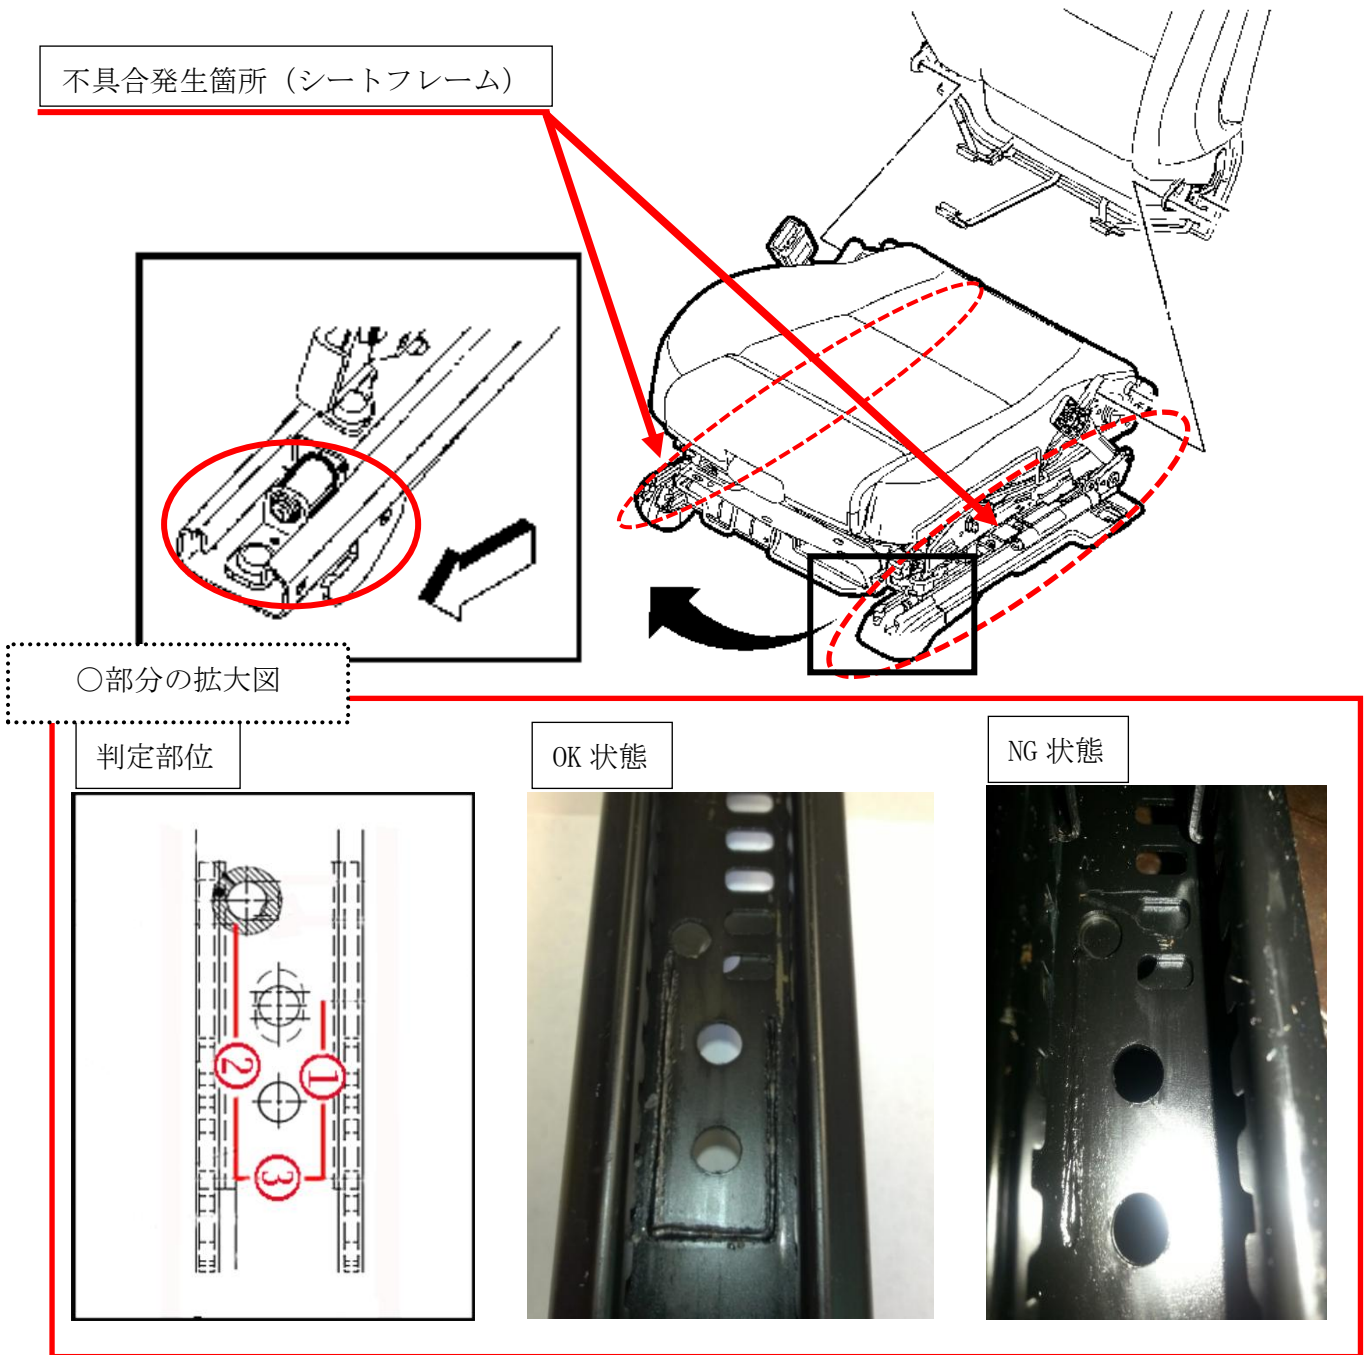
運転者席及び助手席において、シートフレームの車体取り付け用ブラケットの溶接が不適切なものがある。そのため、当該ブラケットに大きな負荷がかかると、溶接部分が剥がれて座席が動き、乗員が怪我をするおそれがある。

全車両、溶接状態を点検し、適切に溶接されていない場合は、シートフレームを良品に交換する。

左ストラット部分に白色ペイントを塗布する。
