建築物被害の分布状況

大規模建築物の被害状況

建築物の被害を踏まえた今後の主な対策

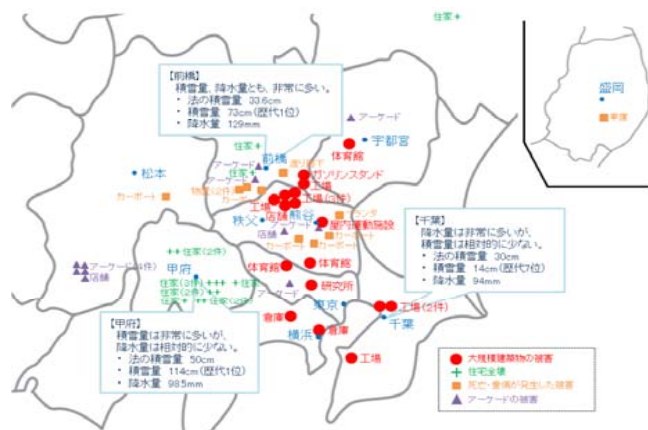
- 降雪後に降雨が重なった地域に、建築物の被害が集中している。

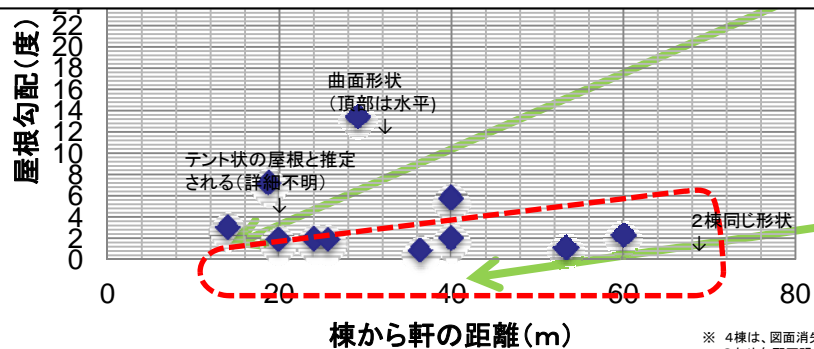
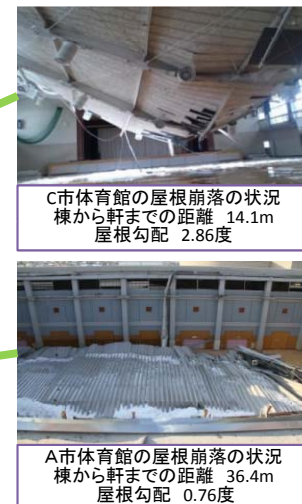
<屋根が崩落した大規模建築物の棟から軒の距離と屋根勾配>

- 屋根勾配が確認できた12棟の棟から軒までの距離は約14～60m、屋根勾配は、特殊形状のものを除くと、1棟が約5.7度、残りの9棟が3度以下であり、すべて緩傾斜屋根であった。

大規模建築物の被害	○ 緩傾斜屋根の大規模建築物は、積雪後の降雨による荷重の増加が大きく、設計上の想定を超える荷重に対して余裕のない建築物に被害が集中した。	○ 必要な調査研究を行い、雪の少ない地域について、屋根の規模や傾斜に応じて、降雪後の降雨の影響を見込んだ、積雪荷重による応力の割増しを検討する。
	○ 膜構造の建築物で膜屋根部分の破断が発生した。	○ 積雪を適切に滑雪処理できる設計や維持管理について、関係者に周知徹底する。
カーポートの被害	○ 設置する地域の法定積雪荷重に見合わないカーポートが供給されていた。	○ カーポートを製造する業界団体において、法定積雪荷重に見合う商品が供給されるよう、関係者に周知徹底する。
アーケードの被害	○ 維持管理が不十分な老朽化したアーケードで屋根の崩落が発生した。	○ 特定行政庁や所有者、管理者に対して、定期的な点検、補修がなされるよう、周知徹底する。
既存建築物に対する対策等の共通した対策	○ 注意喚起等の工夫が必要。	○ 雪の少ない地域で、大雪に降雨が重なることが予測される場合、気象庁と連携して注意喚起を行う。あわせて、体育館等の防災拠点について、使用上の配慮を要請する。
	○ 既存不適格建築物で被害が発生した。	○ 積雪荷重による応力見直しの検討状況を踏まえ、既存不適格建築物対策を推進する。
	○ 積雪荷重の設定に関する研究は発展途上。	○ 推計精度の向上、今後の気候変動の動向も踏まえて、全国的な積雪荷重の算定方法やその数値の見直しを検討する。
