改善箇所説明図

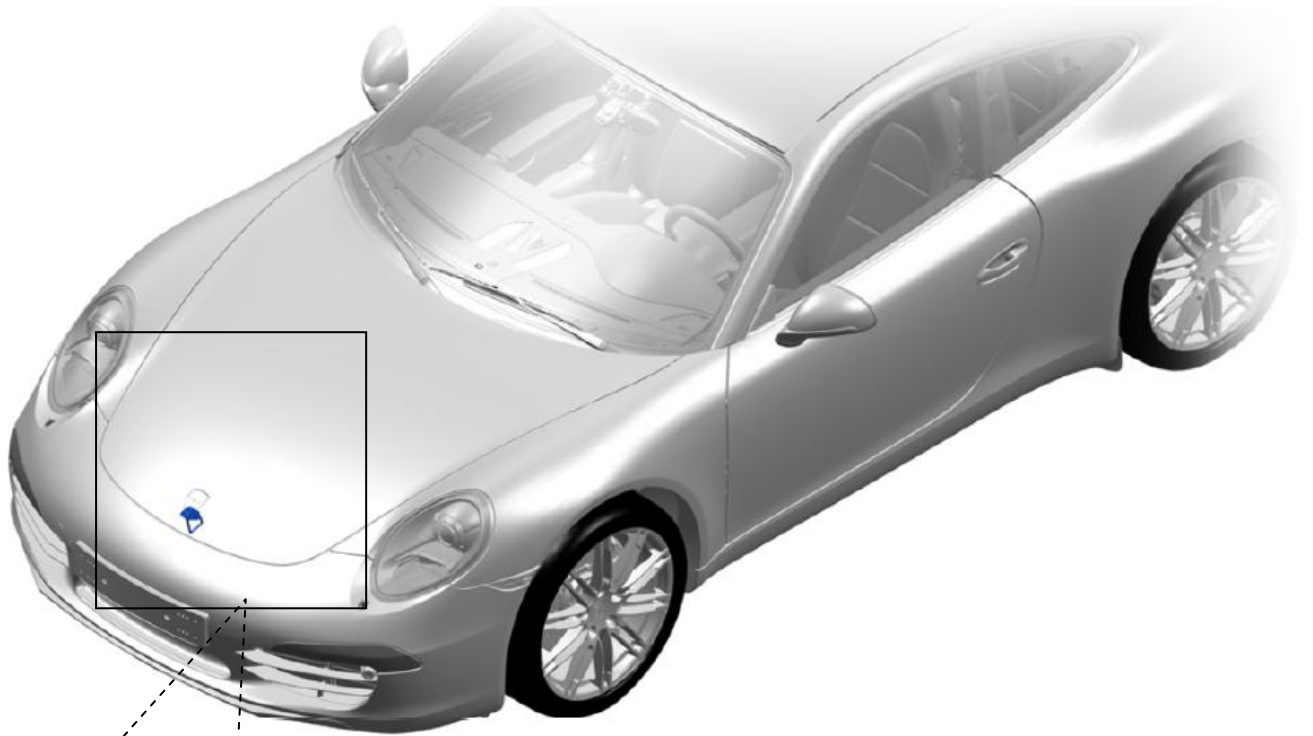
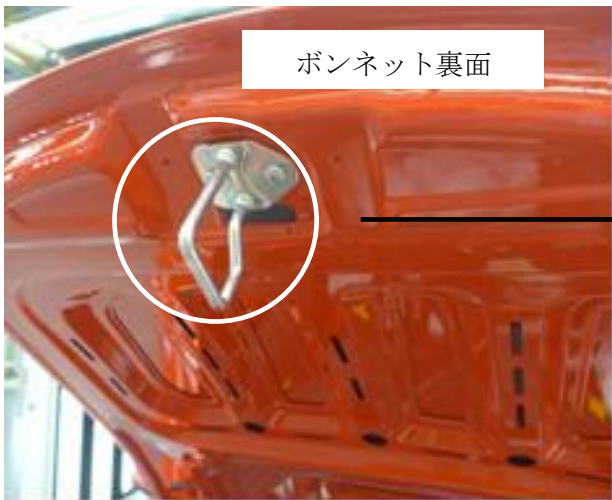
ボンネット裏面

ボンネットのロック機構において、ストライカーの製造が不適切なため、車両の振動により当該ストライカーが分解するものがある。そのため、ボンネットのロックが外れ、最悪の場合、走行中にボンネットが不意に開くおそれがある。

全車両、ボンネットのストライカーを良品に交換する。

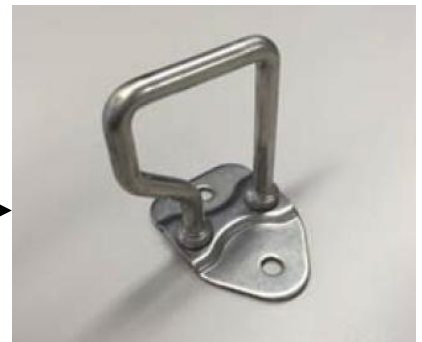
ボンネットのストライカー
(交換部品)

写真は良品
