改善箇所説明図

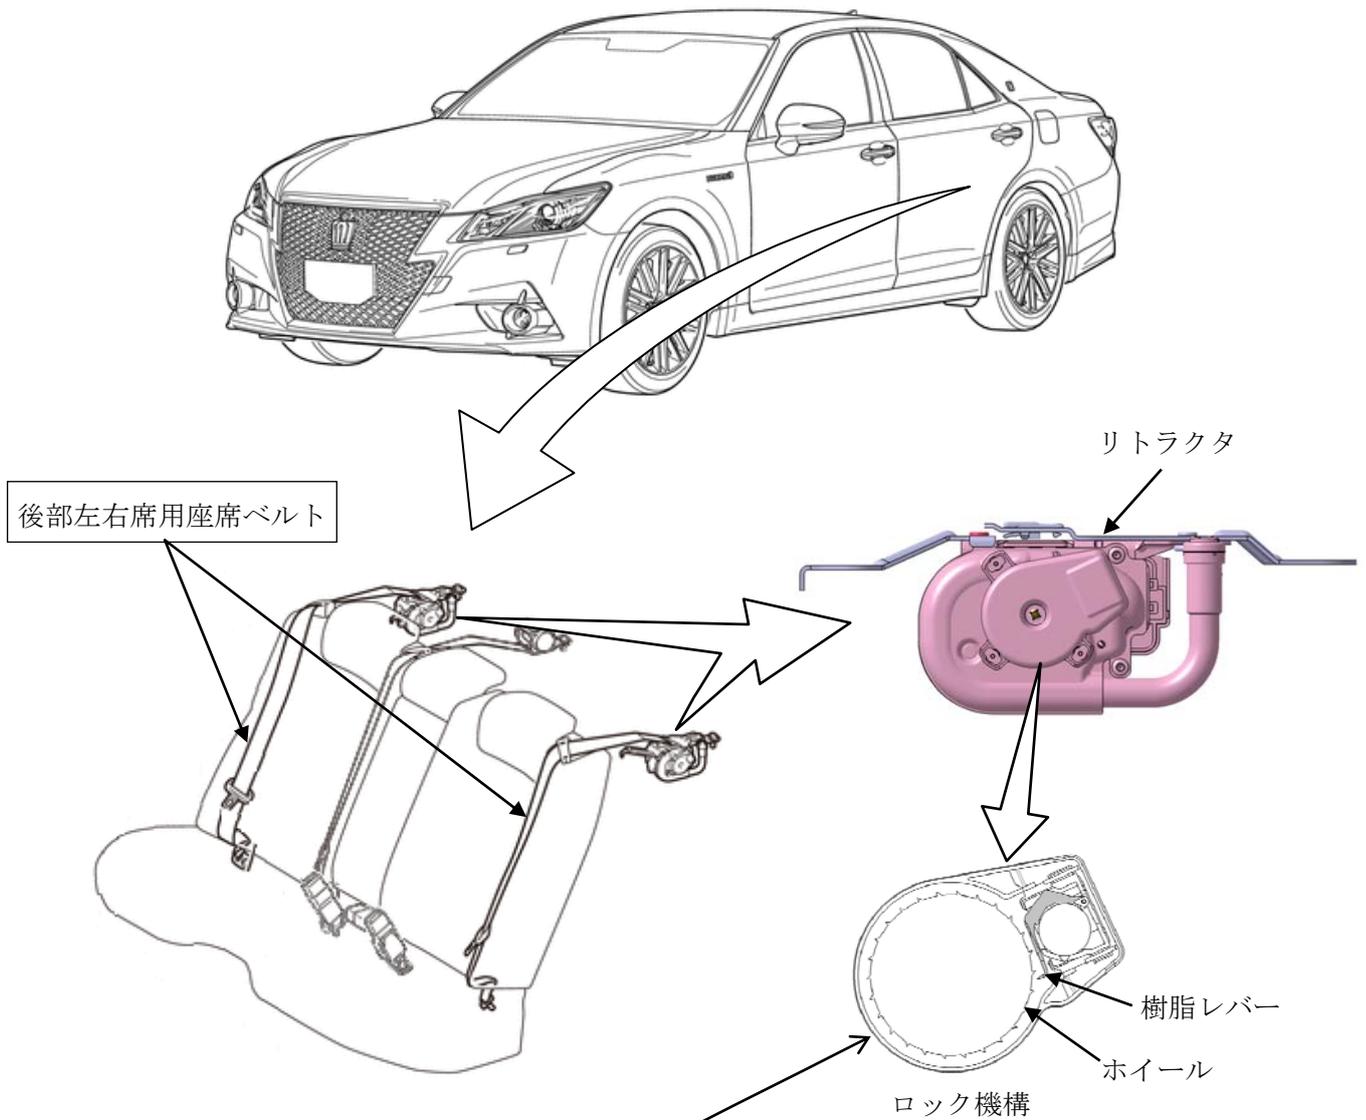
注：□は交換部品を示す。

基準不適合発生箇所

後部左右席の座席ベルトにおいて、リトラクタ構成部品の図面指示が不適切なため、ロック機構の樹脂レバーとホイールの隙間が不足しているものがある。そのため、シートベルトを引き出そうとすると樹脂レバーがホイールに干渉してベルトが引き出せず、乗員を拘束できなくなるおそれがある。

全車両、後部左右席の座席ベルト一式を対策品と交換する。

識別：改善済車両には車台番号打刻の右側に黄色ペイントを塗布する。
