改善箇所説明図

不具合状態にあると認める構造、装置又は性能の状況及びその原因

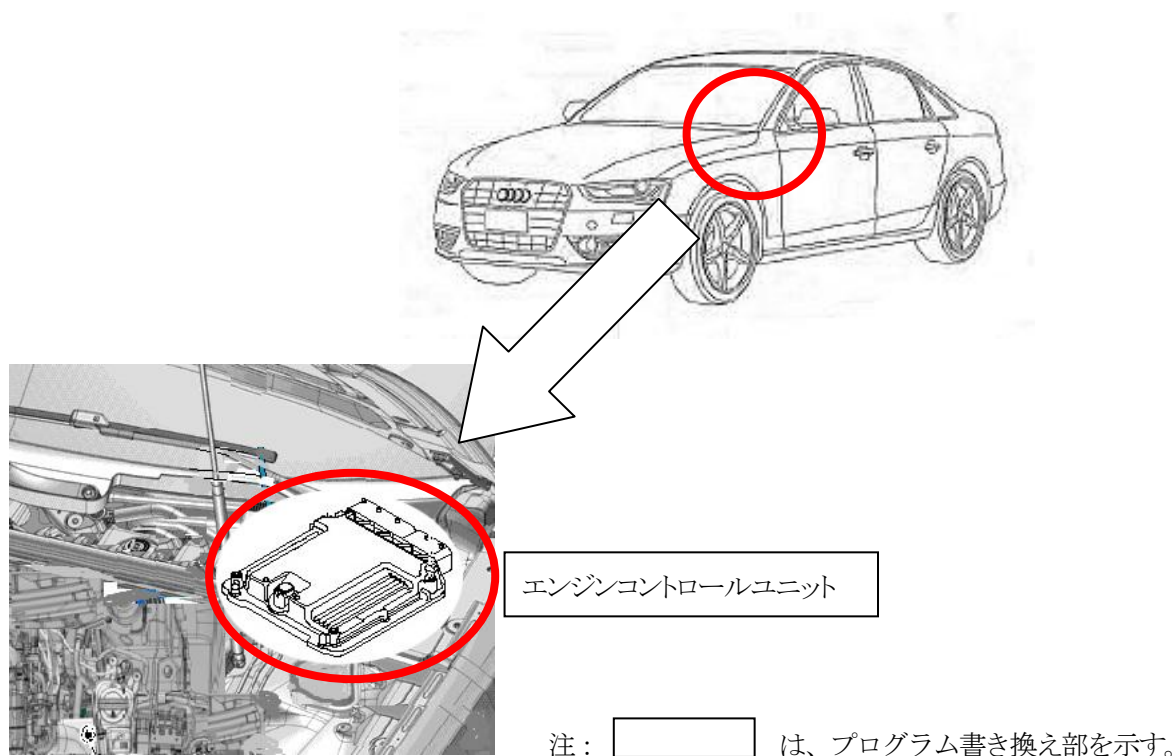
エンジンコントロールユニットのプログラムが不適切なため、エンジン負荷が増大している場合に、特定のシフト操作を行うと、エンジンが停止する恐れがある。

全車両、エンジンコントロールユニットのプログラムを対策されたものに更新する。

識別： 車両識別プレートの下側に、橙色で直径5mm程度のマークを塗布する。
