不具合箇所説明図

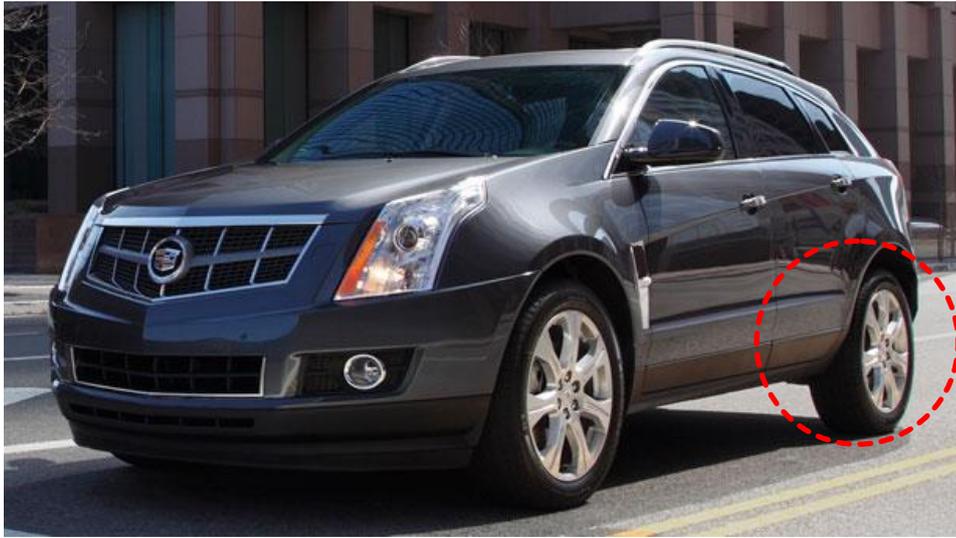
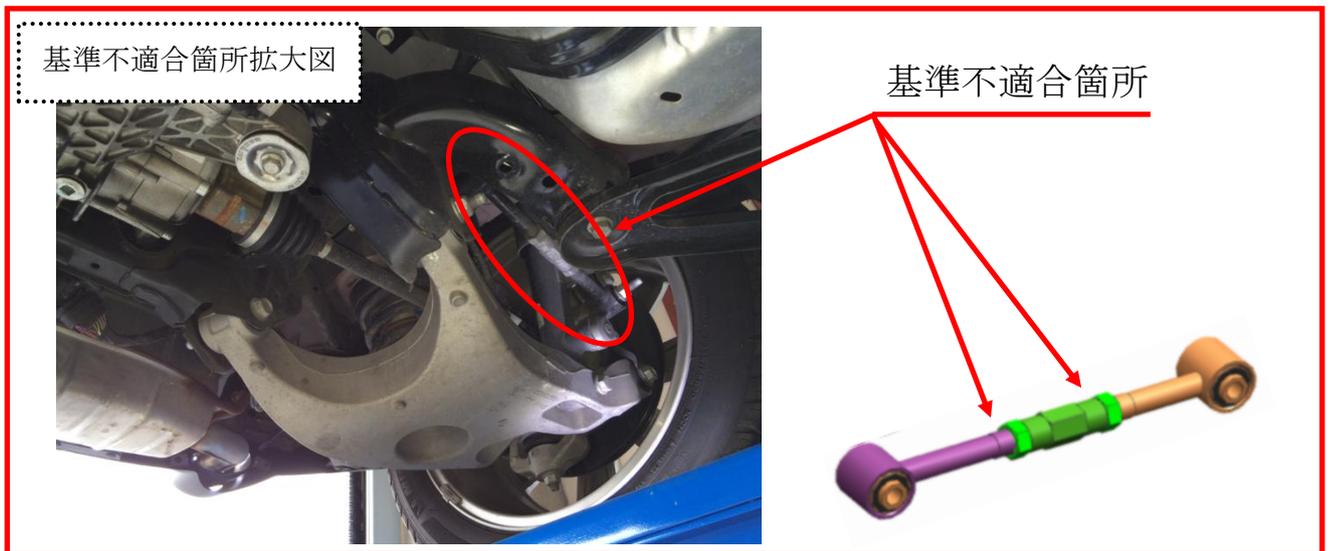
リヤサスペンションにおいて、左右のトールリンク構成ナットの締め付けが不適切なため、使用過程で当該ナットが緩むものがある。そのため、そのままの状態で使用を続けると、ガタが発生し、最悪の場合、トールリンクが折れて走行安定性を損なうおそれがある。

全車両、左右のトールリンク構成ナットの緩みを点検する。緩みがない場合は、当該ナットを再度規定トルクで締め付け、緩みがある場合は、トールリンクを新品に交換する。

左ストラット部分に緑色ペイントを塗布する。
