改善箇所説明図

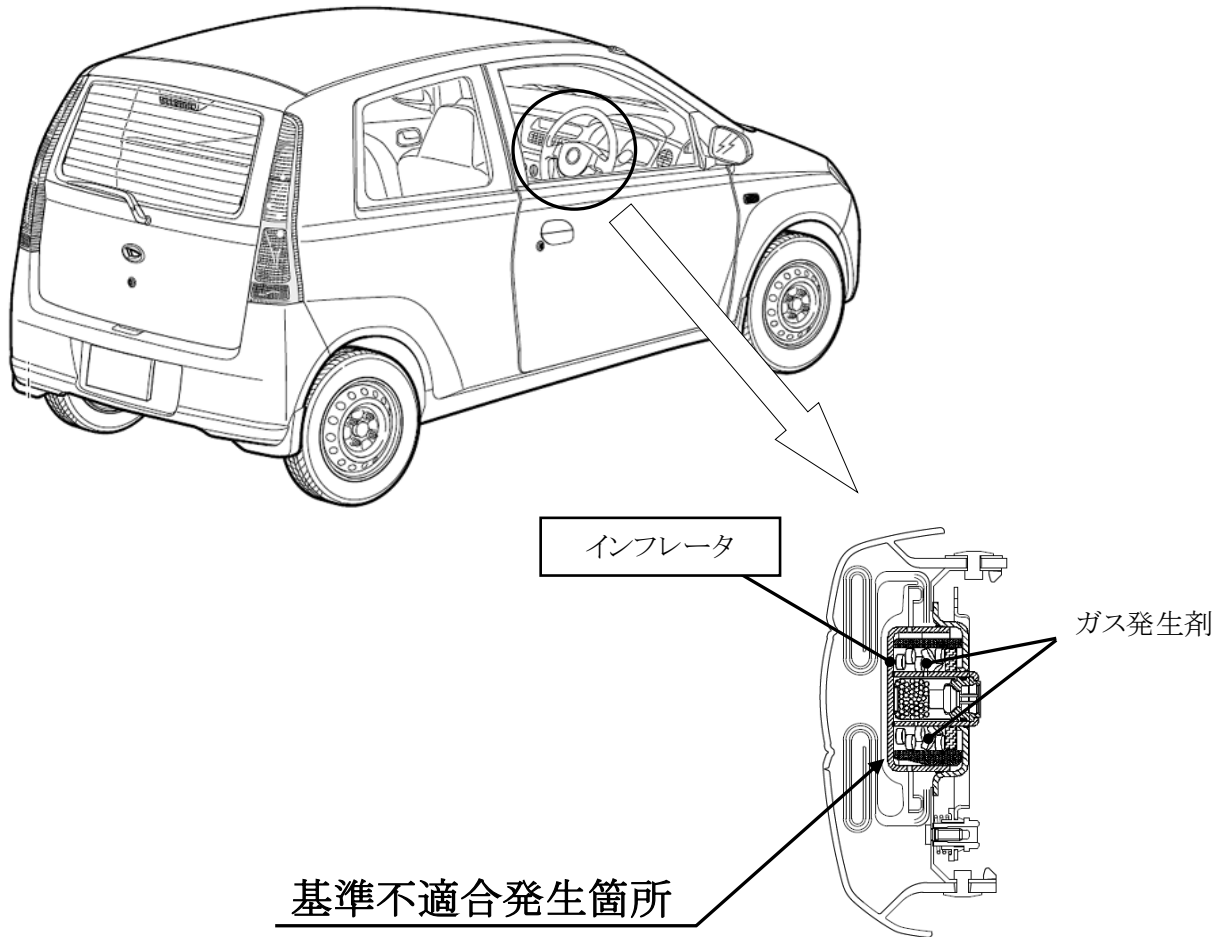
注: は交換部品を示す。

運転者席用エアバッグのインフレーター(膨張装置)において、インフレーター製造時におけるガス発生剤充填後の吸湿管理が不適切なため、使用過程での外気温等の影響によりガス発生剤が膨張し、密度が低下するものがある。そのため、エアバッグ展開時にインフレーター内圧が異常上昇し、インフレーター容器が破損して飛び散り、乗員が負傷するおそれがある。

全車両、当該インフレーターを対策品と交換する。

エンジンルーム内のネームプレート車両左側付近に黄色ペイントを塗布する。
