## 改善箇所説明図

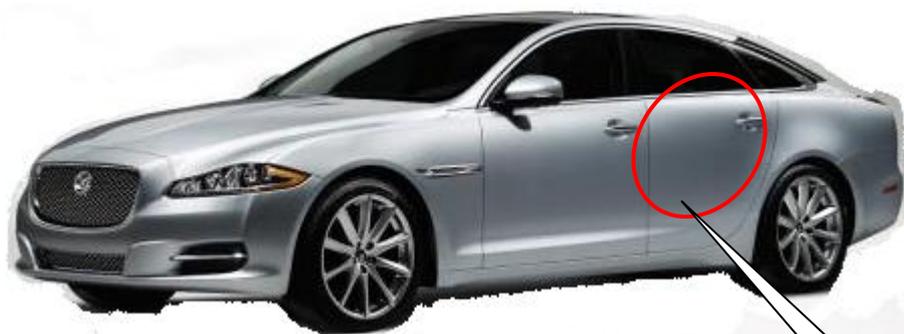
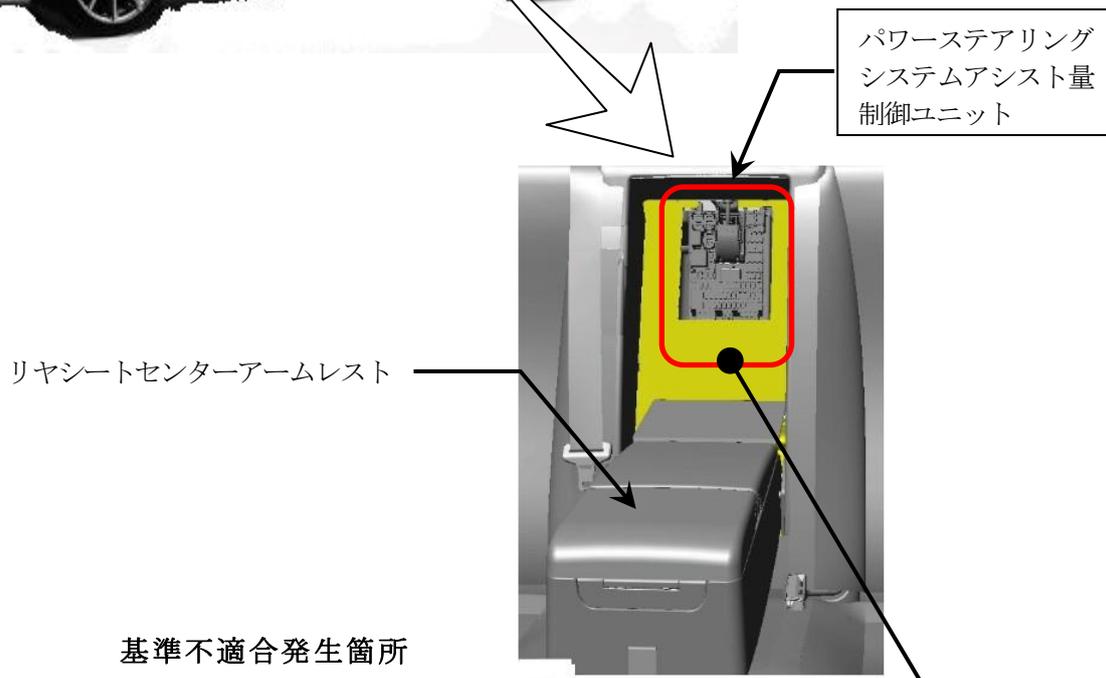
速度感応式パワーステアリングシステムの回路短絡検知ソフトウェアが不適切なため、走行中に回路短絡の誤検知が発生し、パワーステアリングのアシスト量が高速走行用の低アシスト量に固定され、ステアリング操作が困難になるおそれがある。

全車両、回路短絡検知ソフトウェアを対策ソフトウェアに変更する。

識別：左側後ドアヒンジ取り付けボルトに白ペイントを塗布する。
