改善箇所説明図

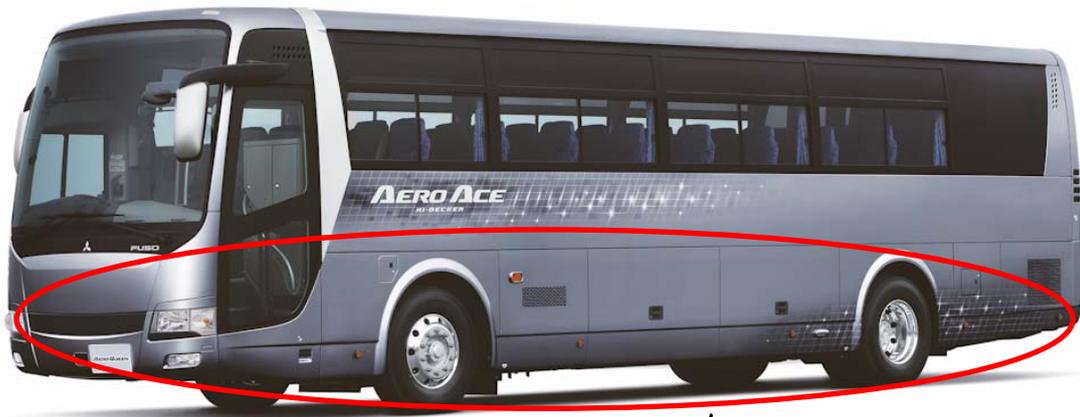
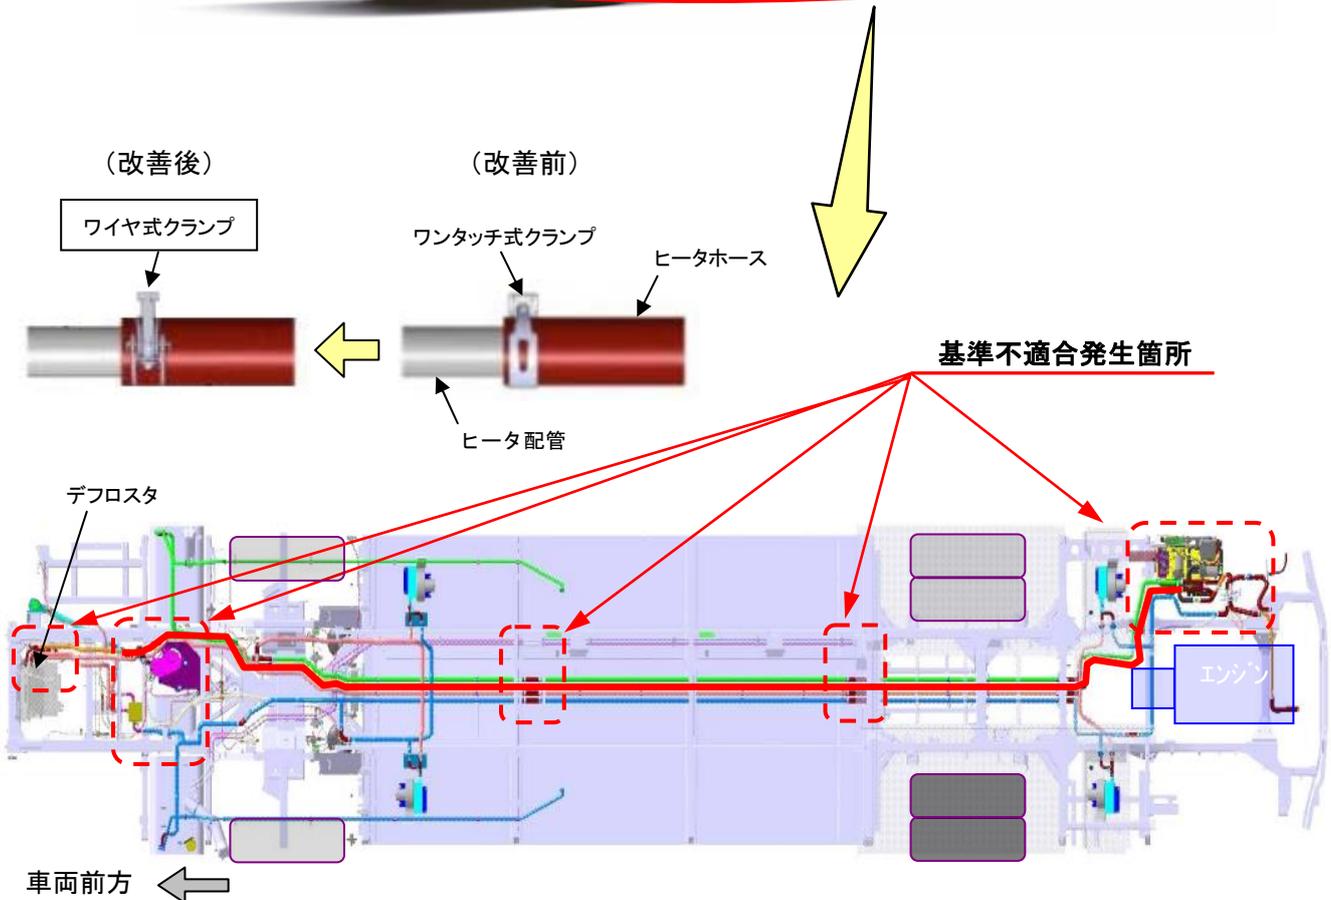
大型バスのヒータホースの強度が不足しているため、水圧によりホース内部の補強糸が切れることがある。そのため、そのままの状態で使用を続けると、ヒータホースが水圧に耐えられず破損して冷却水が漏れ、デフロスタの機能が低下して前面ガラス直前の視野を確保できないおそれがある。

改善措置の内容
全車両、強度が不足している箇所のヒータホースを対策品に交換し、ホースクランプをワンタッチクランプからワイヤ式クランプに交換する。

識別：作業完了車には、車両左後方点検リッド裏の位置に「HB157」の文字が記載された白黄色のシールを貼付ける
