[改善箇所説明図]

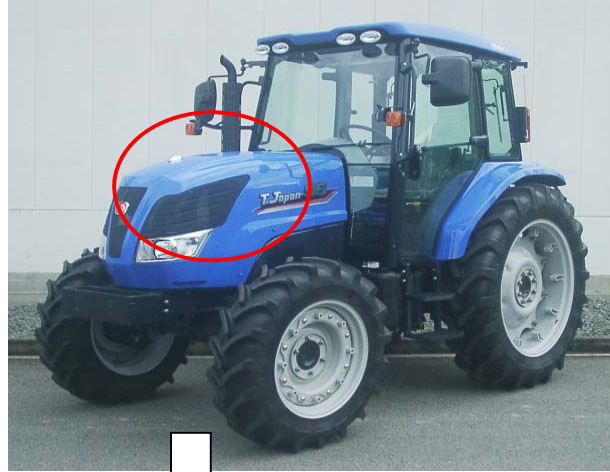
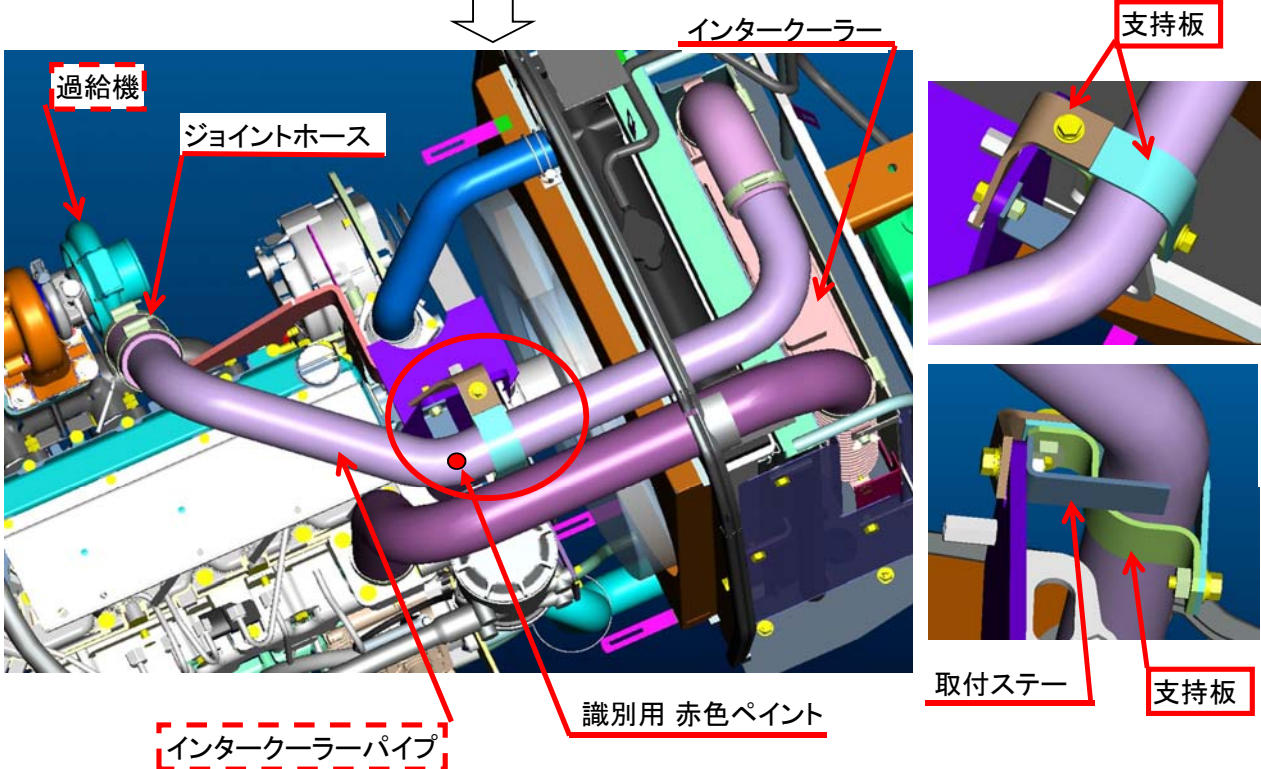
不具合発生箇所

原動機の過給機とインタークーラーを接続するインタークーラーパイプにおいて、取付ステーの形状が不適切なため、エンジンの共振により、取付ステーが折損するものがある。そのため、そのまま使用を続けるとインタークーラーパイプと過給機の接続が外れ、エンジン出力が低下し、最悪の場合、過給機が破損するおそれがある。

全車両、インタークーラーパイプの支持板を追加する。
 また、取付ステーが折損しているものは、インタークーラーパイプを対策品に交換し、過給機が破損しているものは、過給機本体を新品に交換する。

インタークーラーパイプに赤色ペイントを塗布する。
