[改善箇所説明図] ③

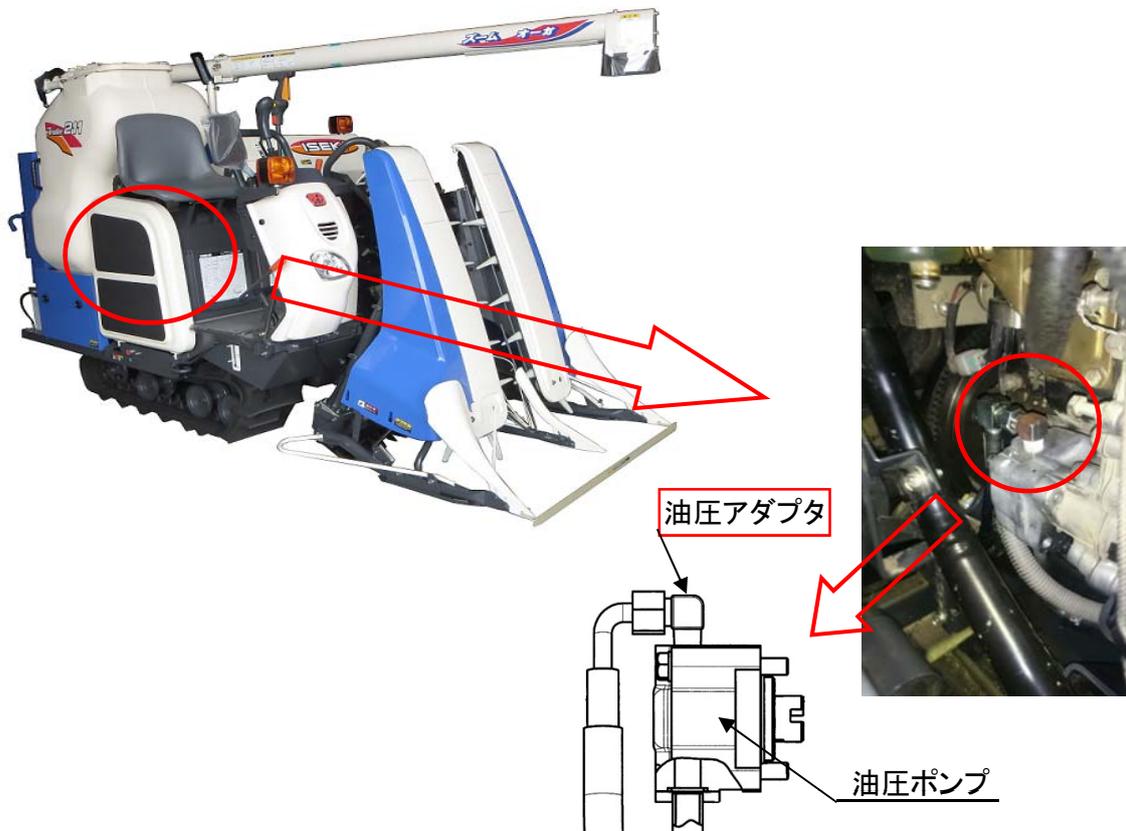
【改善前】削り加工あり

【改善後】削り加工なし

不具合発生箇所

動力伝達装置において、油圧ポンプ吐出側アダプタの形状が不適切なため、機体振動によってアダプタが緩むことがある。そのため、そのまま使用を続けると、アダプタから作動油が漏れ、最悪の場合、走行が不能となるおそれがある。

改善内容

全車両、油圧アダプタを対策品に交換する。

油圧アダプタの形状で識別する。
