## 改善箇所説明図

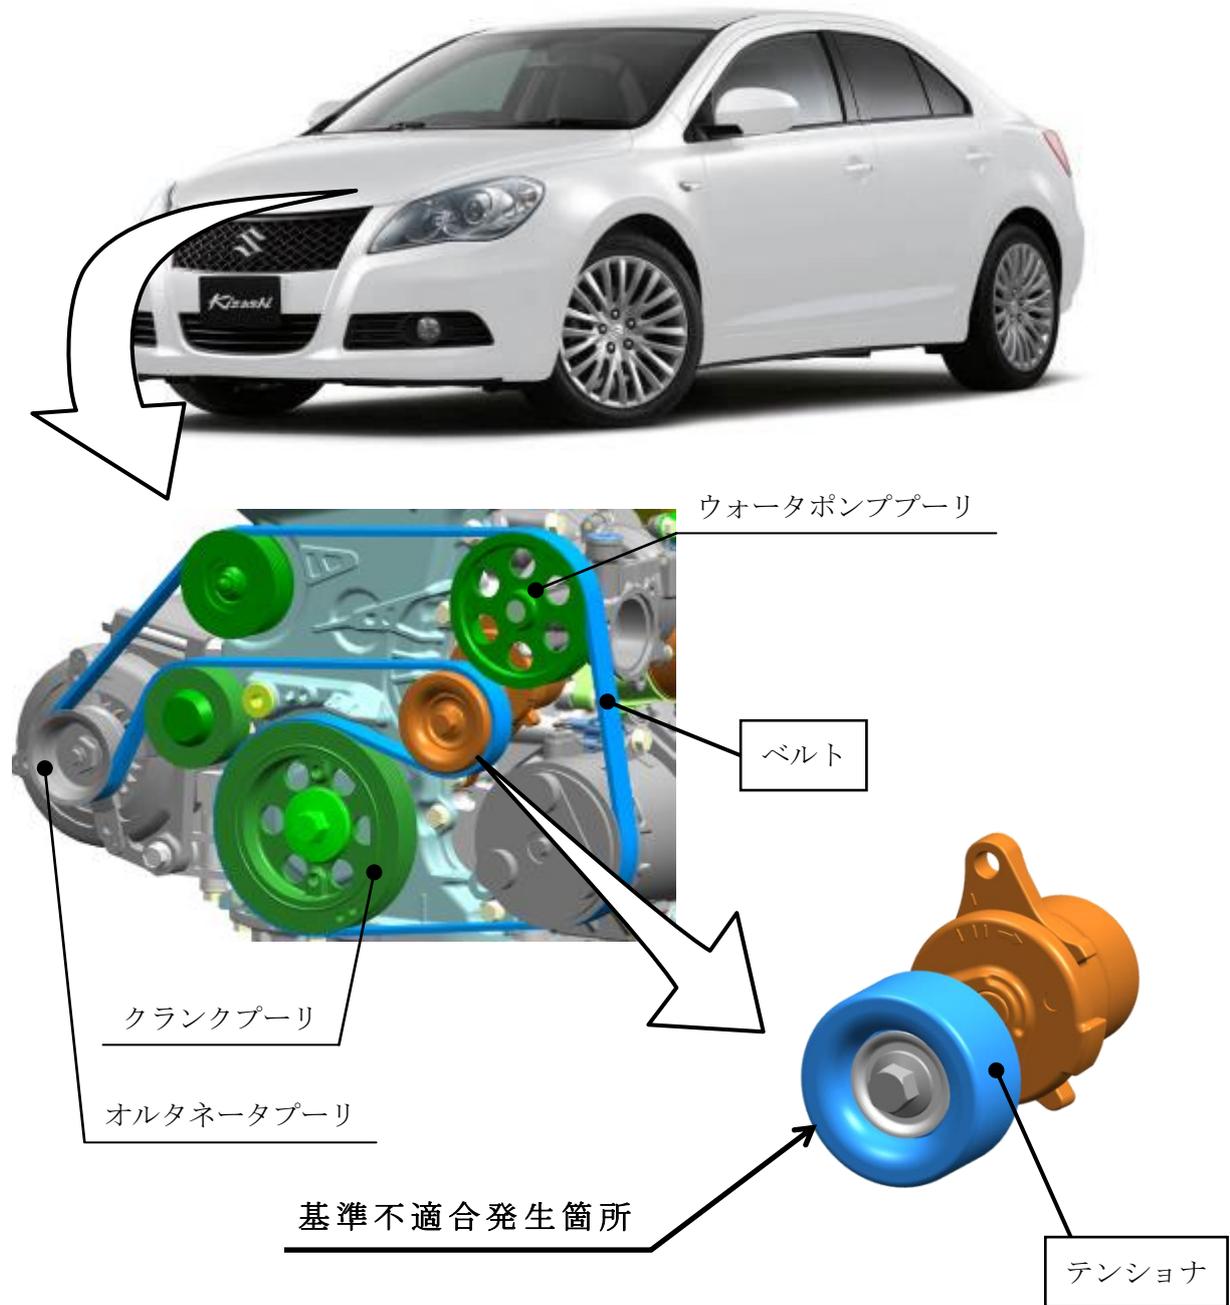
エンジン補機駆動用ベルトのテンショナーの構造が不適切なため、ベルトの張力でテンショナーのプーリが傾くことがある。そのため、エンジン稼働中にベルトが横滑りを起こし、ベルトが外れ、オルタネーターやウォーターポンプが停止して警告灯が点灯し、最悪の場合、エンジンが停止して再始動できなくなるおそれがある。

全車両、エンジン補機駆動用ベルト及びテンショナーを対策品と交換する。

識別：IDプレートに黄色のシールを貼付する。
