改善箇所説明図

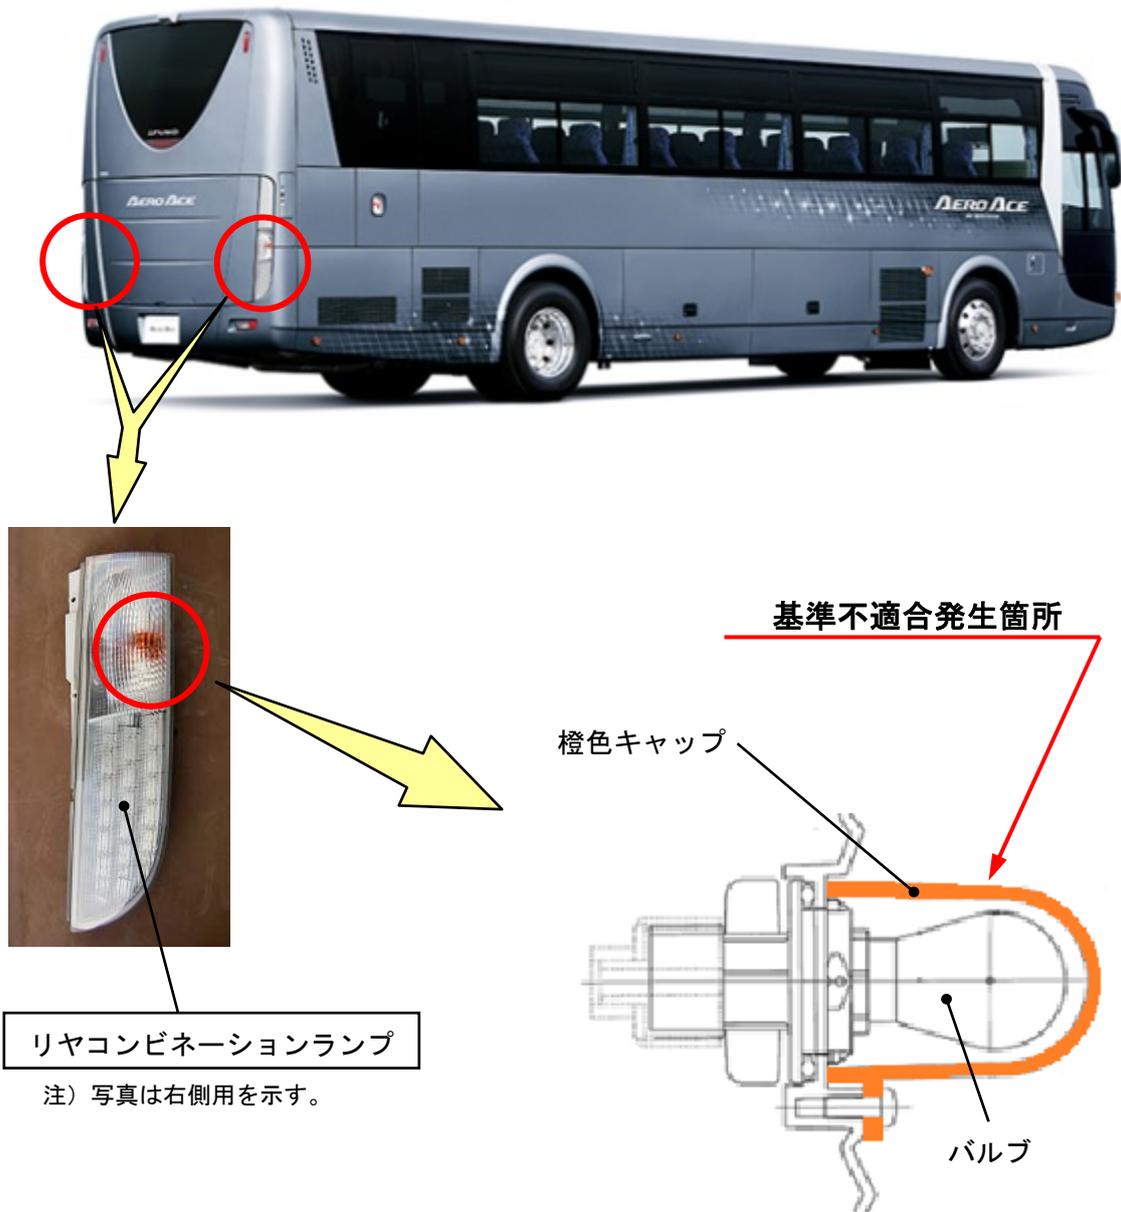
リヤコンビネーションランプ

注) 写真は右側用を示す。

大型観光バスにおいて、方向指示器の長時間点滅を繰り返して行くと、後面方向指示器の橙色キャップ上部が溶損する場合があります。そのため、そのままの状態で使用を続けると、当該キャップの気化成分でレンズ内面が白濁すると共に、当該キャップ上部に穴が開くおそれがある。

全使用者に対し当該不具合について周知し、後面方向指示器にレンズ内面の白濁や橙色キャップの溶損が認められた場合は、左右のリヤコンビネーションランプを対策品に交換する。

注 : は、交換部品を示す。

識別 : 作業完了車には、車両左後方点検リッド裏の位置に「HB159」の文字が記載された白黄色のシールを貼付ける。
