改善箇所説明図

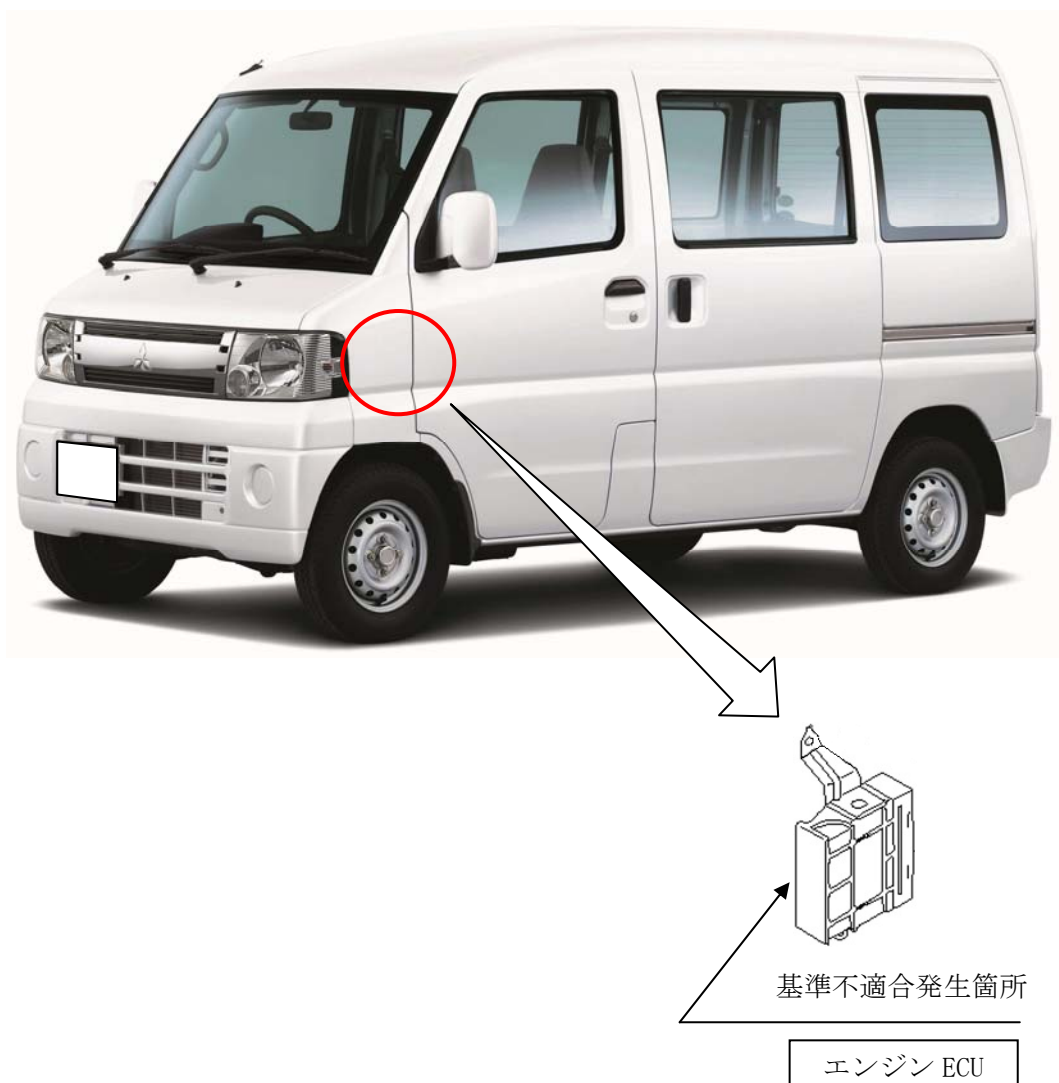
エンジン ECU の IC 製造工程管理が不適切なため、使用過程での環境温度変化により、IC 内部の配線が断線することがある。そのため、燃料ポンプ制御に異常が生じ、燃料が適正に供給されなくなり、最悪の場合、始動不能または走行中エンストに至るおそれがある。

注：図中の 内は、交換する部品を示す。

全車両、エンジン ECU のロット番号を確認し、該当するロットの場合はエンジン ECU を良品に交換する。

識別：助手席側ドアのロワヒンジのドア側取付けボルト（下側）頭部に白または黄色ペイントを塗布する。
