改善箇所説明図②

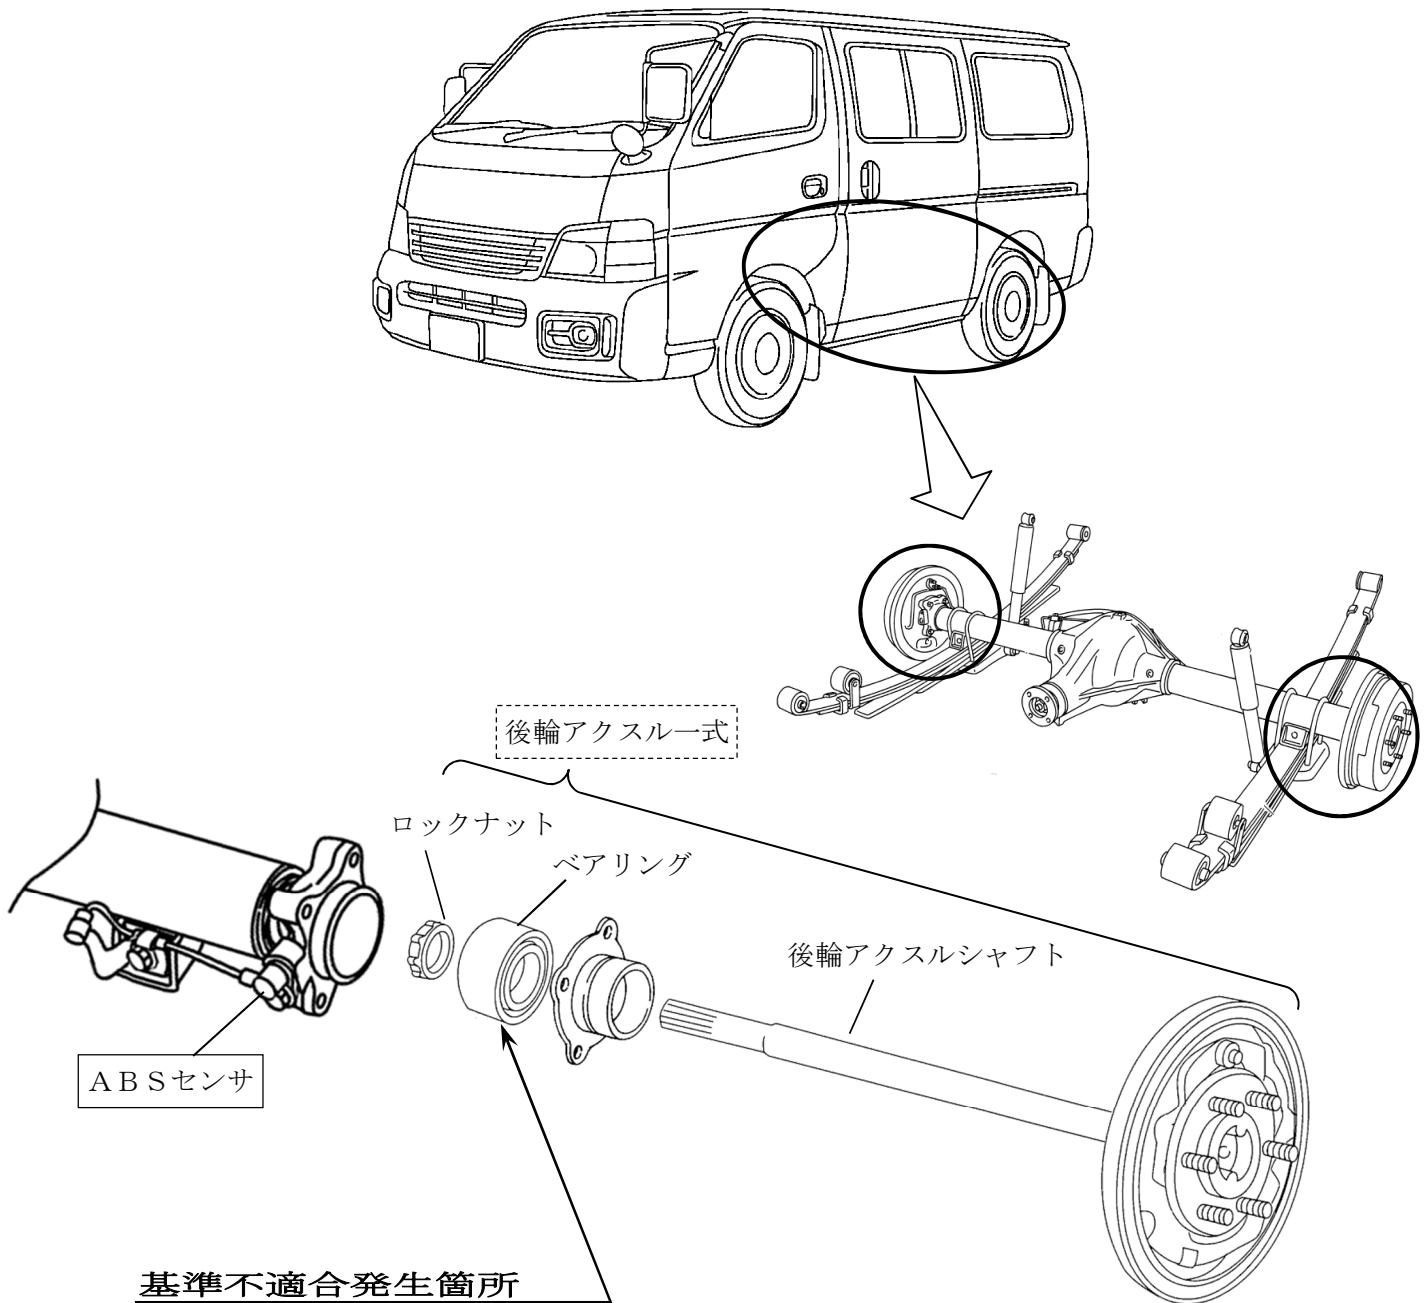
ABS付き車において、後輪のABSセンサ取付け部の構造が不適切なため、取付け面のシール性が低いものがある。そのため、シール部から浸入した泥水等がベアリング内に到達し、そのままの状態で使用を続けると、ベアリングが潤滑不良となり、最悪の場合、ベアリングが破損し、後輪アクスルシャフトが抜けて走行不能となるおそれがある。

全車両、ABSセンサ取付け部にシール剤を塗布するとともに、シール部の錆の状況を確認する。その結果、ベアリング内に水が到達した形跡が確認された場合は、当該後輪アクスル式を新品と交換する。
