改善箇所説明図①

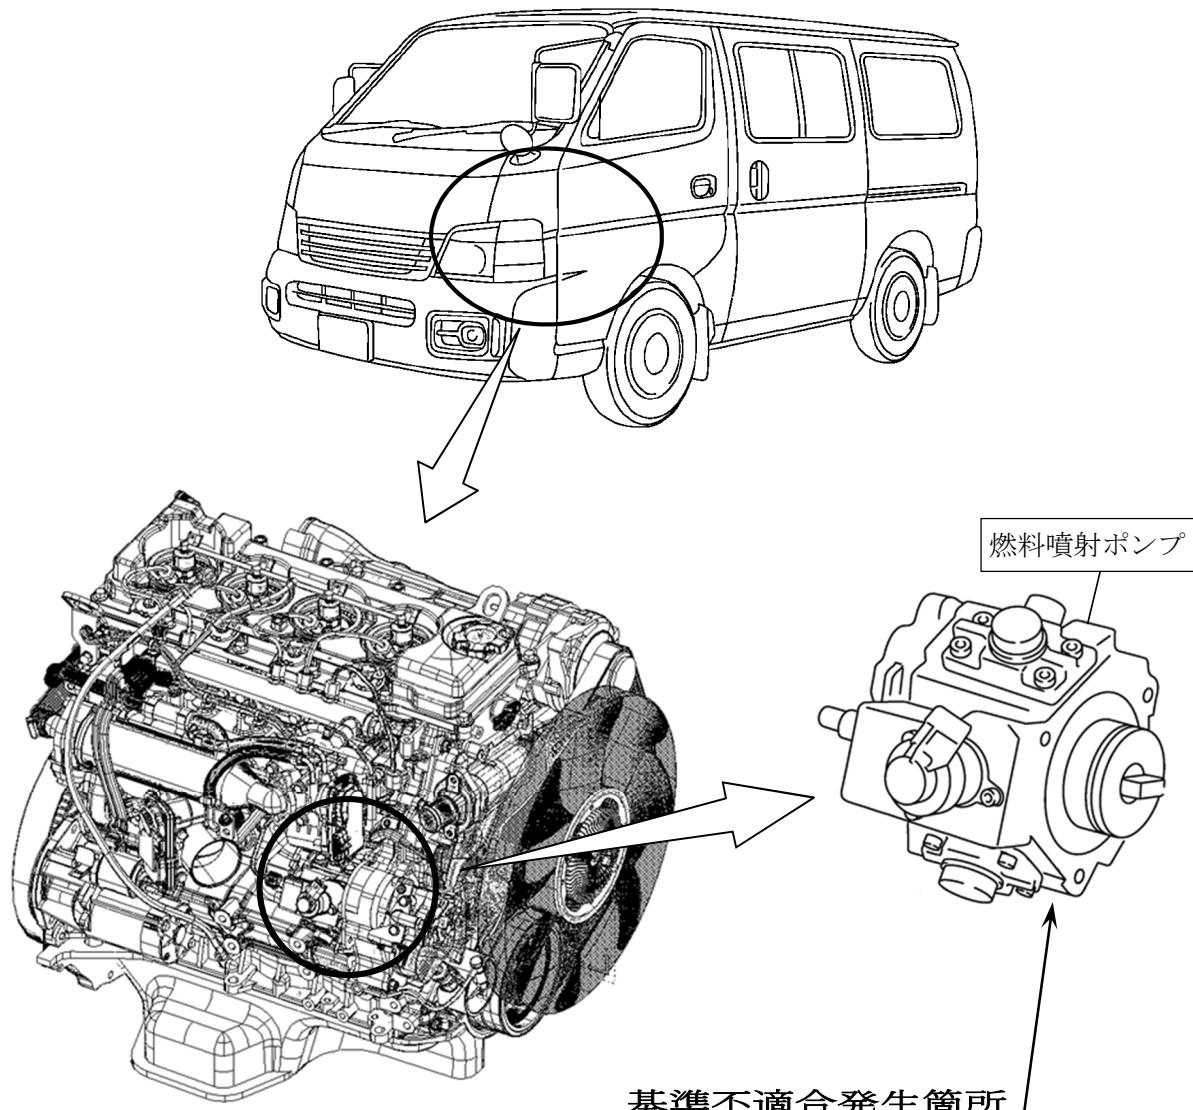
直噴ターボディーゼルエンジンにおいて、燃料噴射ポンプのシールの製造および形状が不適切なため、シールに亀裂があることがある。そのため、そのままの状態で使用を続けると、亀裂が進行して貫通し、最悪の場合、燃料が漏れるおそれがある。

全車両、当該燃料噴射ポンプを対策品と交換する。

識別：銀色のシールをモデルナンバープレートの右横に貼り付ける。
