[改善箇所説明図]

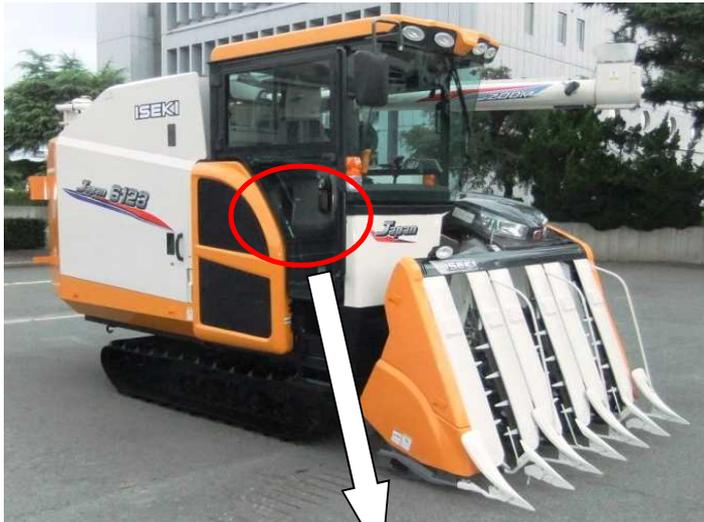
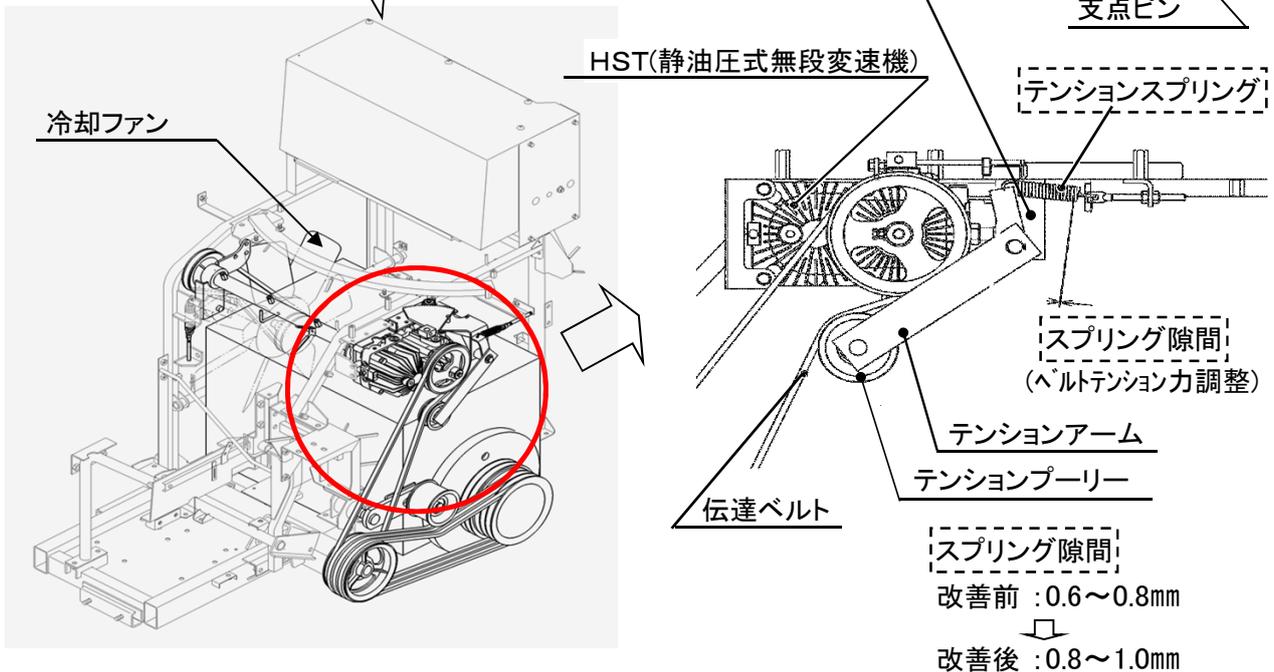
不具合発生箇所

刈取脱穀作業車のエンジン冷却ファン駆動用HST(静油圧式無段変速機)において、伝達ベルトに張力をかけるためのテンションアームの支点ピンの製造指示が不適切なため、テンションプーリーが傾いているものがある。また、HST(静油圧式無段変速機)を駆動させるベルトの張力の設定が不適切なものがある。

そのため、伝達ベルトがテンションプーリーから外れ、そのままの状態で使用を続けると、冷却ファンが駆動されず、最悪の場合、エンジンがオーバーヒートに至るおそれがある。

全車両、支点ピンを溶接しているステータCOMPを良品に交換するとともに、ベルトの張力を規定値に調整する。

テンション支点ピン先端に白色ペイントを塗布する。
