# 改善箇所説明図

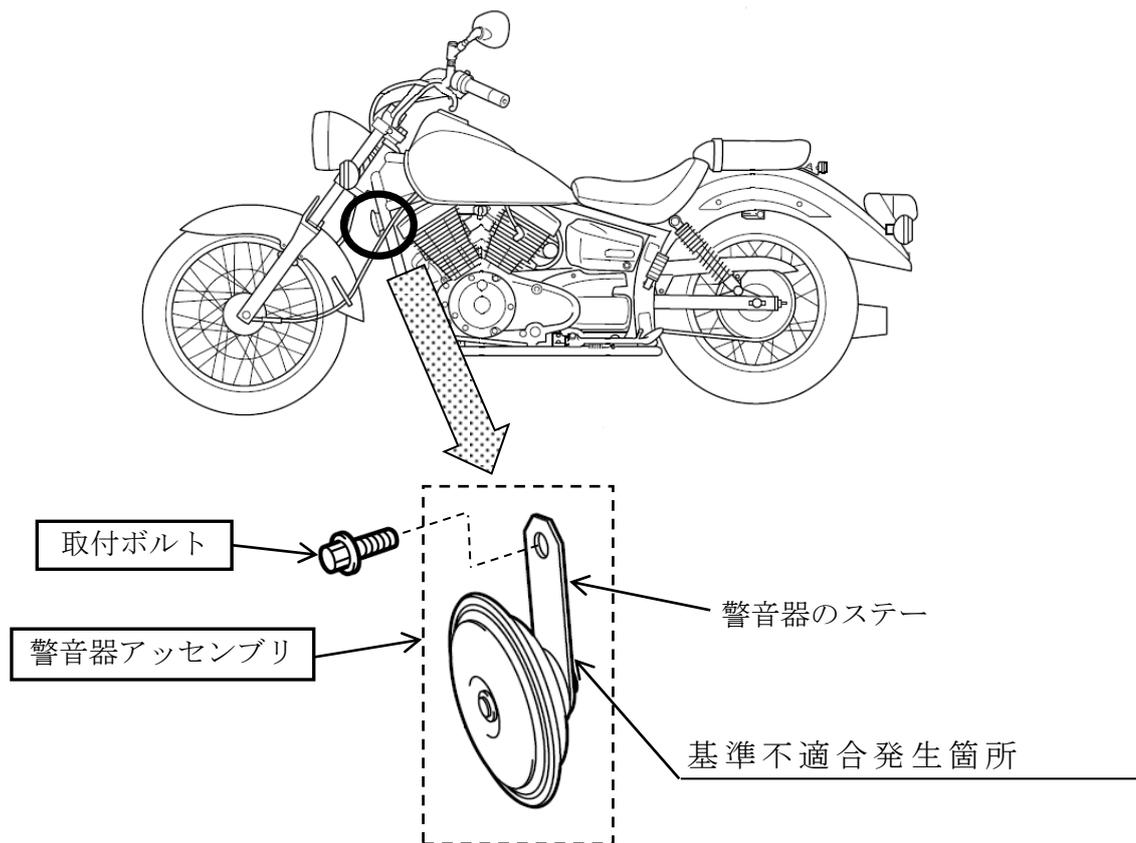
警音器のステーの強度が不足しているため、特定のエンジン回転領域で発生する振動により、当該ステーに負荷がかかり、亀裂が生じることがある。そのため、そのまま使用を続けると亀裂が進行し、最悪の場合、当該ステーが折損して、取付部から警音器が脱落するおそれがある。

改善の内容：全車両、警音器アッセンブリを対策品と交換するとともに、取付ボルトを新品と交換する。
