業 種	鉄道
取組分野	(7) 事故、ヒヤリ・ハット情報等の収集・活用
テ ー マ	事故に至る前の事象把握から予防安全対策の実施 (安全能力指標の活用)
取組の狙い	事故に至る前の事象を統計的に把握することにより、リスクアセスメントを実施して予防対策を講じた事例を三つ紹介する。
具体的内容	<p>(1)VVVF車両における過電圧保護動作</p> <p>西日本鉄道株式会社は、地球温暖化を抑制するため、電力を効率的に利用できるVVVFインバータ制御装置や回生ブレーキを搭載した車両の導入を推進している。</p> <p>一方、VVVF車両の回生ブレーキ操作時に、過電圧により回生ブレーキが効かなくなる事象が頻発されたことから、下記対策を講じた。</p> <p>VVVF車両における過電圧保護動作時は、速やかに停止するよう社内取扱を定めているが、これにより列車内の急ブレーキによる転倒負傷や列車遅延が発生するリスクが伴う。</p> <p>対策をとるためには、この事象の発生状況を確認することが重要と考え当該事象の多い場所や列車を洗い出すために発生場所・列車番号等の統計を取ることにした。</p> <p>調査の結果、閑散時間帯または閑散区間では、付近に電気を消費する列車がないため、回生ブレーキ操作中に電圧が急上昇して基準値を頻繁に超えていることが判明した。</p> <p>そこで、メーカーと共同で過電圧保護動作の抑制対策案として数パターンの制御プログラムを開発・試験した後、最適な制御プログラムに変更した。</p>
取組の効果	H23.5.21 にプログラムの試験変更を行い、調整を経た後、H24.3.29 プログラム変更を完了したところ、過電圧による警告灯表示・警報鳴動件数は減少傾向となった。

事業者名

西日本鉄道株式会社 鉄道事業本部運転車両部 安全推進課
(連絡先 092-734-1485)

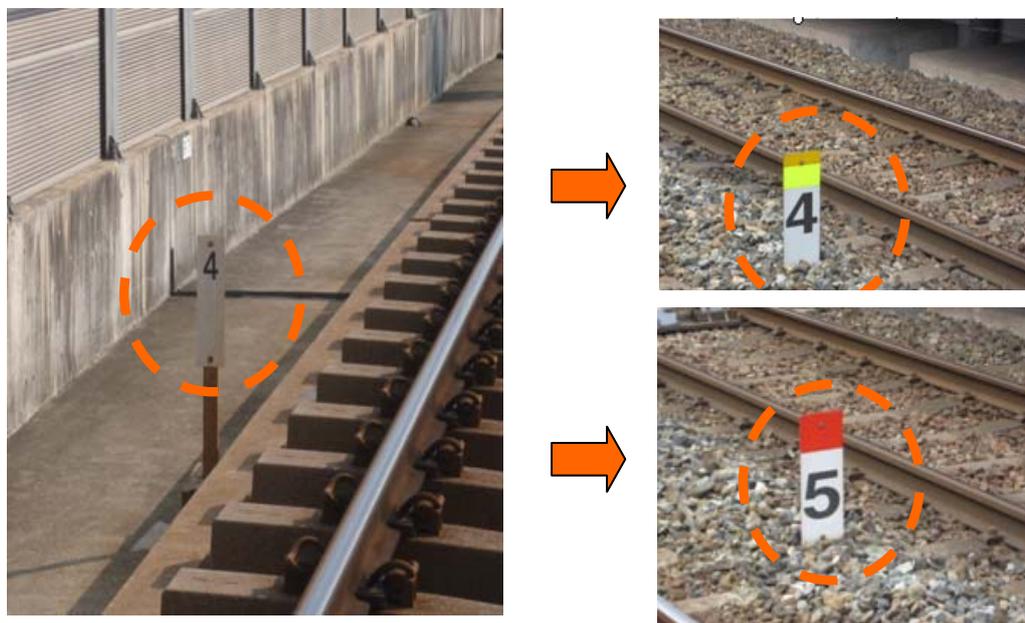
停止位置誤りは、発生の都度、お客さまがホームを移動しなければならないこと、また、毎月数件の報告があり、何らかの対策を立てる必要があることから、発生場所（駅）や両数等に対して統計を取ることにした。

調査の結果、4両編成と5両編成を担当した際に停止位置の誤りが比較的多く起きていることが判明したため、当該停止位置標にそれぞれ黄色のテープと赤色のテープを貼付けるとともに、停止位置標の大型化を行ない、視認性の向上を図った。

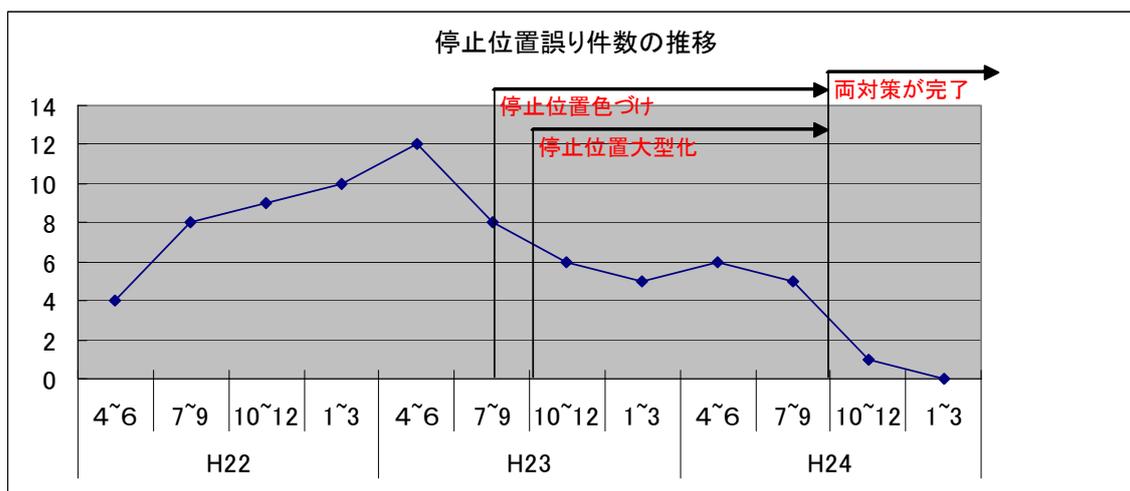
H23.8から停止位置標に色テープの貼り付けを開始、同10月からは逐次停止位置標の大型化を行いH24.9に両対策を完了したところ、停止位置誤り件数は減少傾向となった。

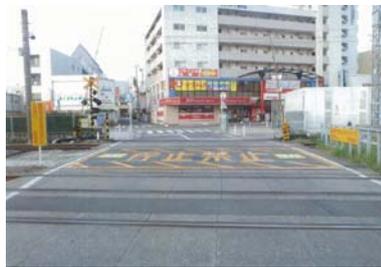
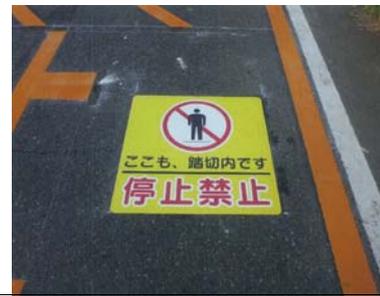
踏切道内でのとりこは、踏切障害事故に発展するリスクが大きいことから、当該事象の多い踏切道を洗い出すために、発生場所（踏切道）・発生時刻等の統計を取った結果、「春日原1号踏切道」でのとりこが非常に高い頻度で発生していることが判明した。

「春日原1号踏切道」の特徴を確認すると、線路が上下4線あり、踏切長が長く本線と副本線に分かれるスペースに通行者が立ち止まる傾向が多いことが判明したため、その防止対策として、滞留箇所の踏切内路面に「停止禁止」の注意喚起表示を行った

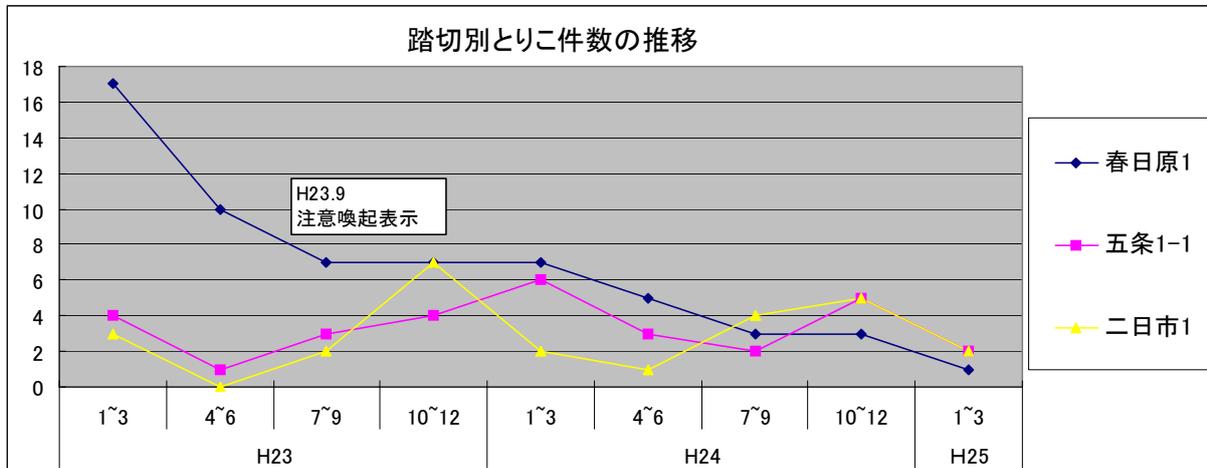
3ヵ月集計で10件以上報告されていた当該事象がH23年9月に注意喚起表示対策の実施以降、減少傾向となった。
