改善箇所説明図

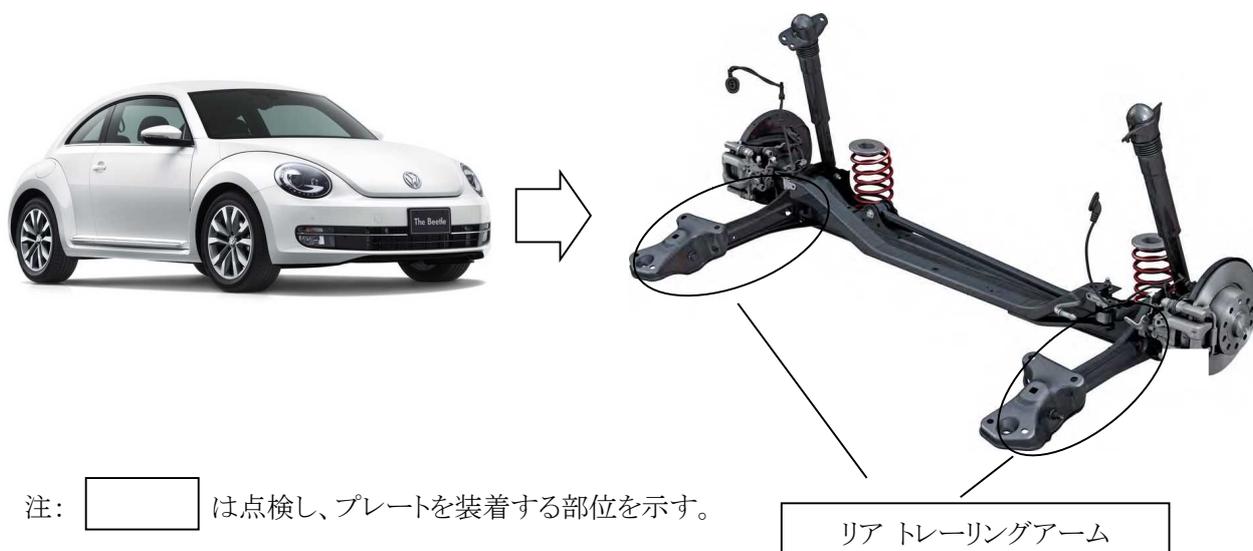
不具合発生箇所

事故等による衝撃によってリアトレーリングアームに曲がりが発生した状態で使用を続けた場合、走行中にリアトレーリングアームが破断して操舵に影響を及ぼすおそれがあるため、安全性の向上を図る。

全車両、リアリアトレーリングアームに破断防止用プレートを装着する。

識別: キャンペーンステッカーに「42G8、日付、ワークショップスタンプ」を記入し、スペアタイヤ収納部に貼り付ける。
